# АКТ ОСМОТРА

многоквартирного жилого дома по адресу: Россия, г. Москва, ул. Ярцевская, д. 32

07 июня 2016 г.

# Фототаблица № 1

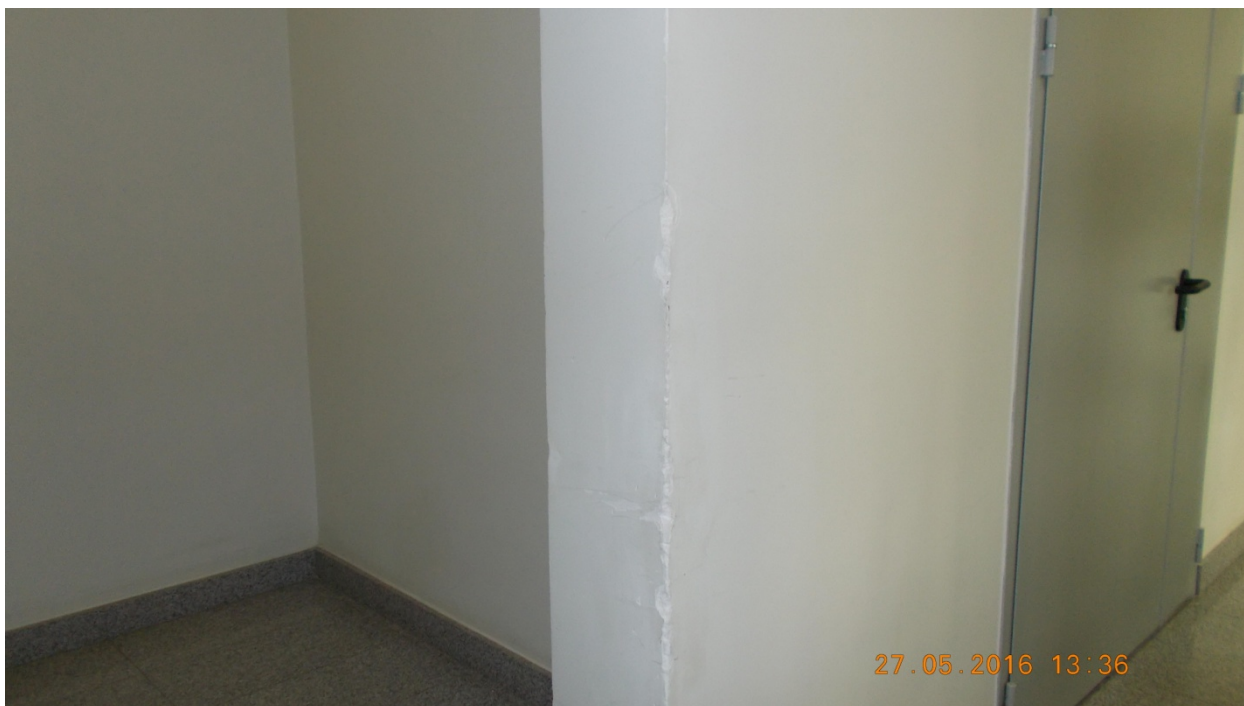
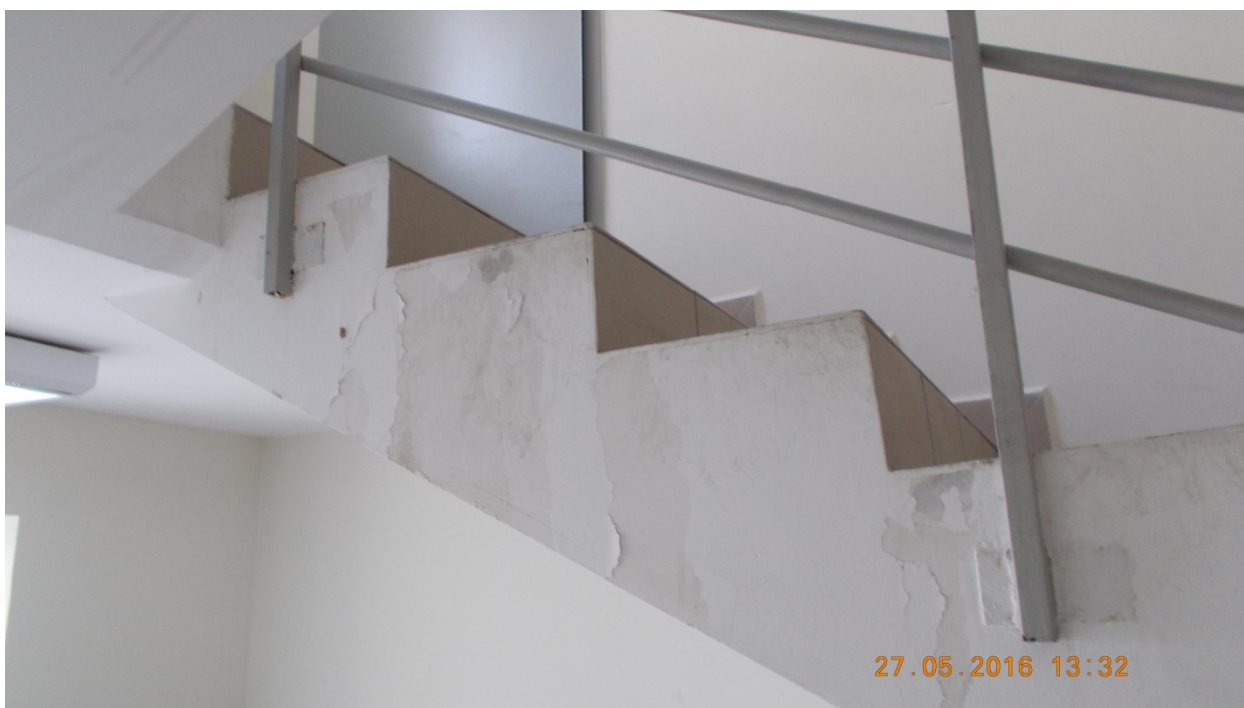
Фототаблица № 1.1. Ярцевская, д. 32, подъезд №1

| 01 этаж | сколы на откосах (напротив комнаты консьержа), сколы штукатурки под потолком, в тамбуре пожарного выхода поврежден откос (фототаблица №1.1); |
| 02 этаж | не хватает 1 бордюрной плитки, между 1 и 2 этажами на основании лестницы отлупилась краска, следы подтеков (фототаблица №1.1); |

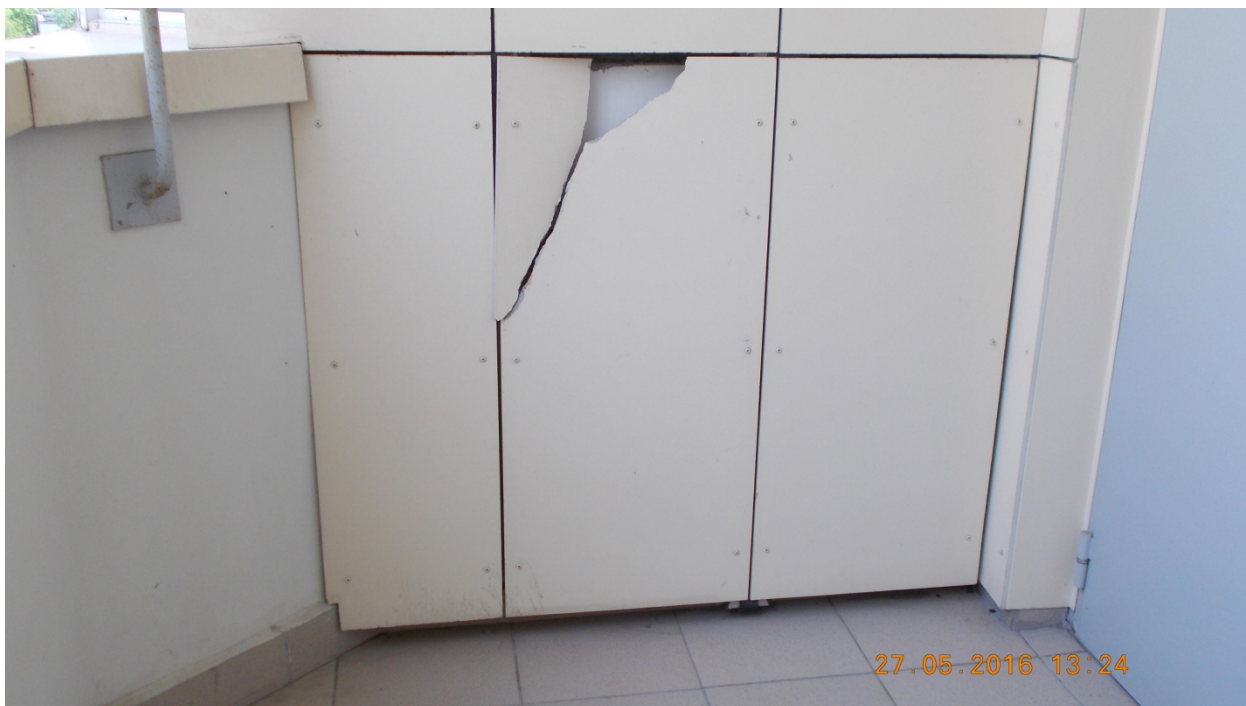
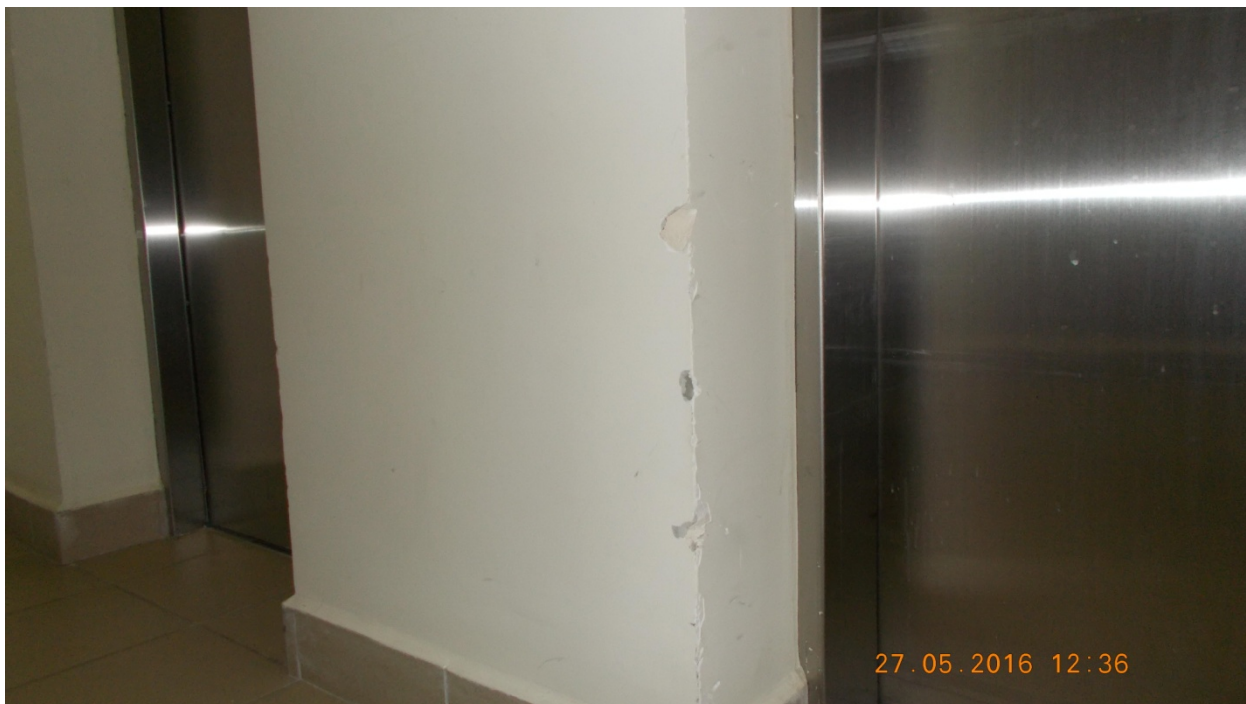
Фототаблица № 1.2. Ярцевская, д. 32, подъезд №1

| 05 этаж | следы клея на стенах и повреждение краски в холле лифта, разбита плитка вентилируемого фасада на общем пожарном балконе (фототаблица №1.2); |
| 07 этаж | сколы в на откосах в холле лифта (фототаблица №1.2); |

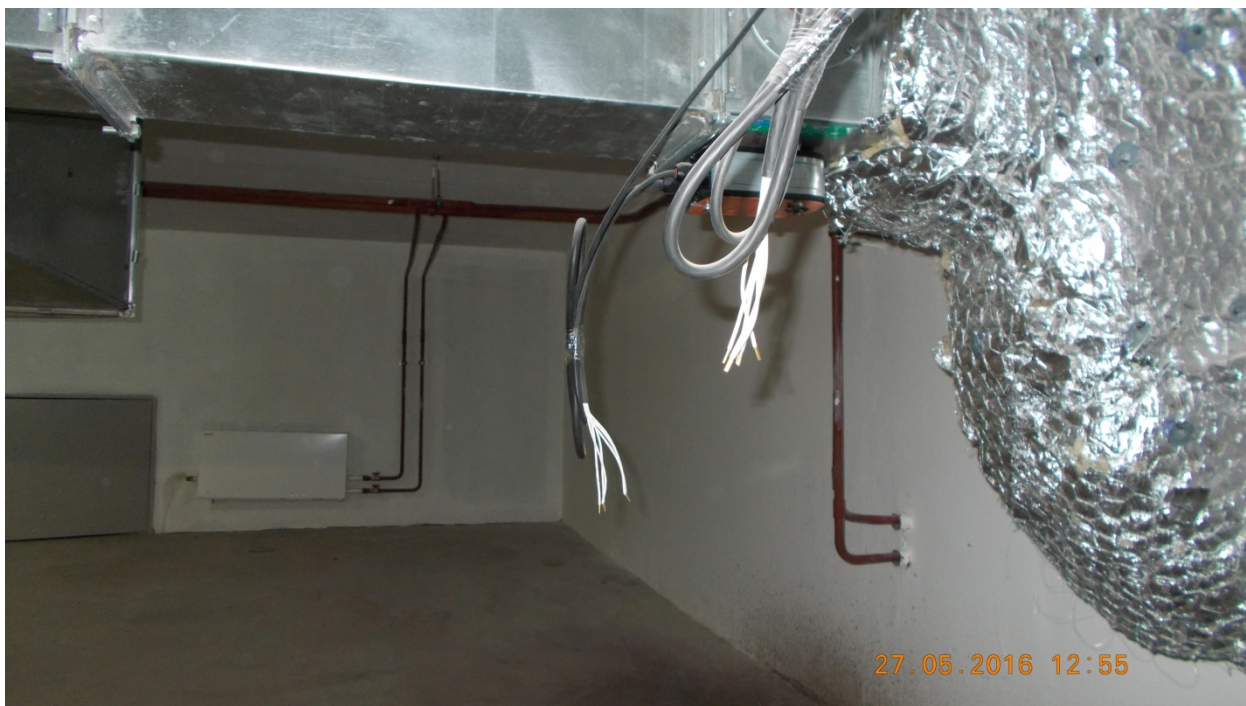
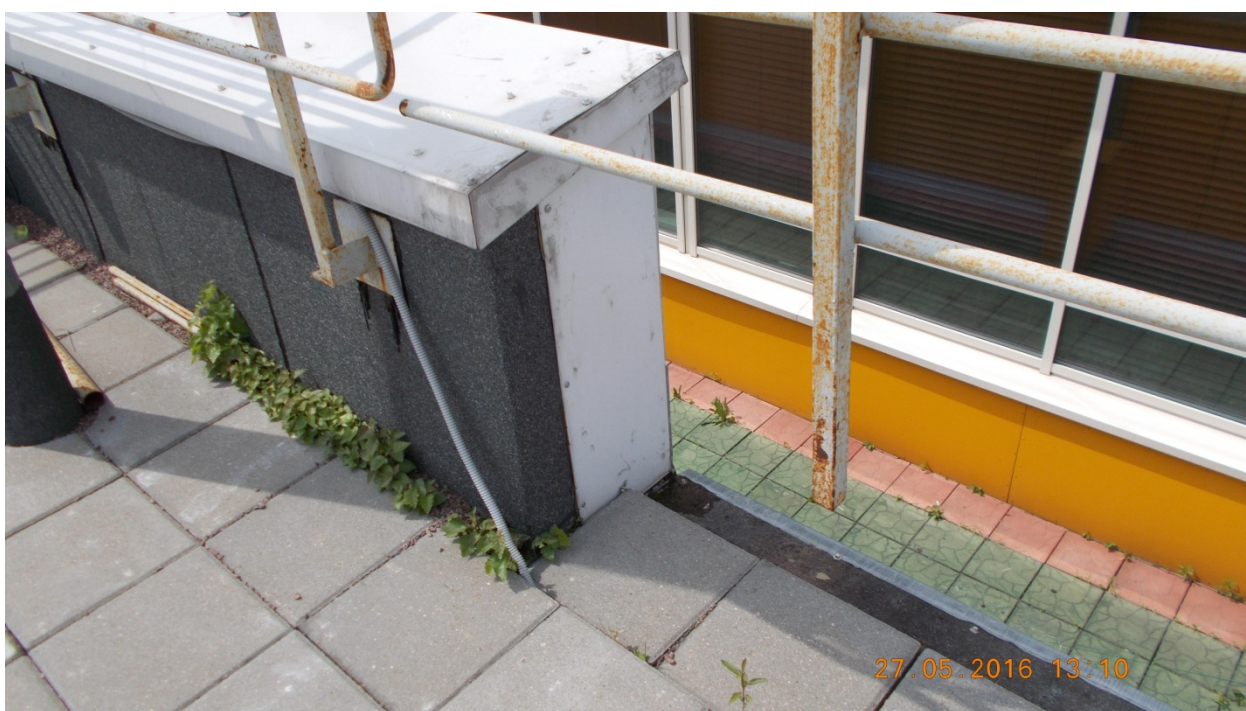
Фототаблица № 1.3. Ярцевская, д. 32, подъезд №1

не изолированы и не подключены провода клапанов дымоудаления (фототаблица №1.3);

Предположительно, – самозахват (фототаблица №1.3);

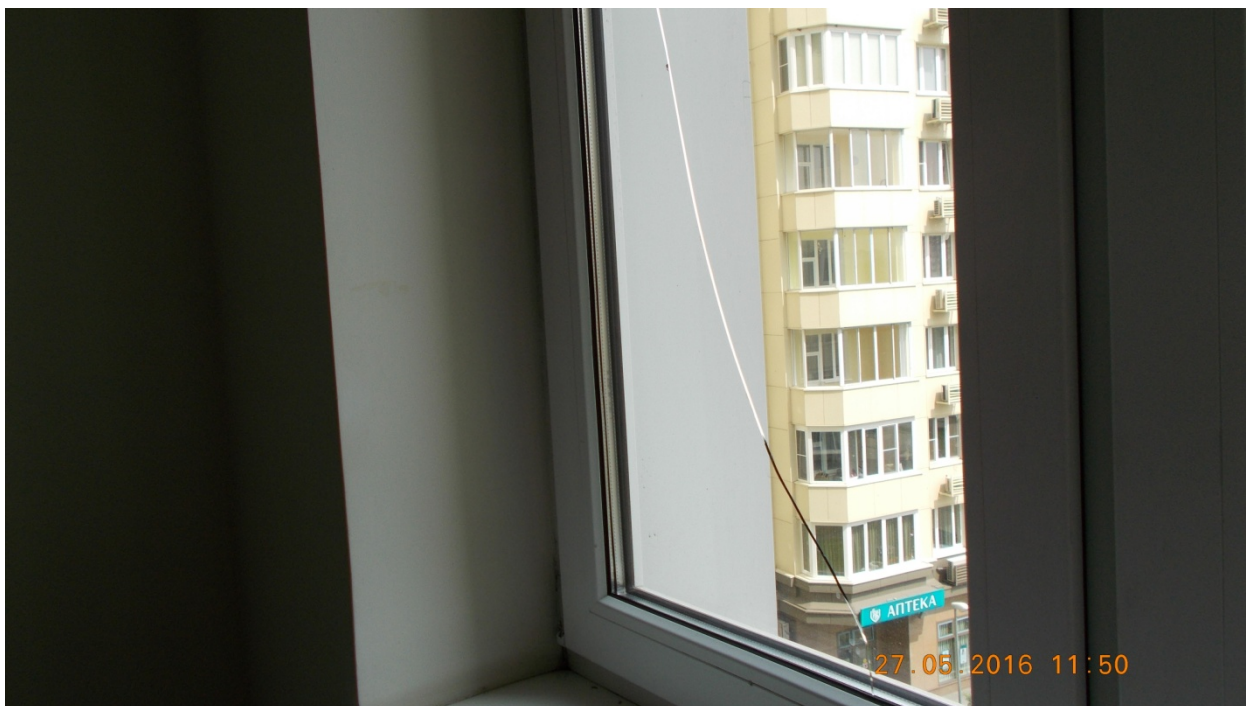
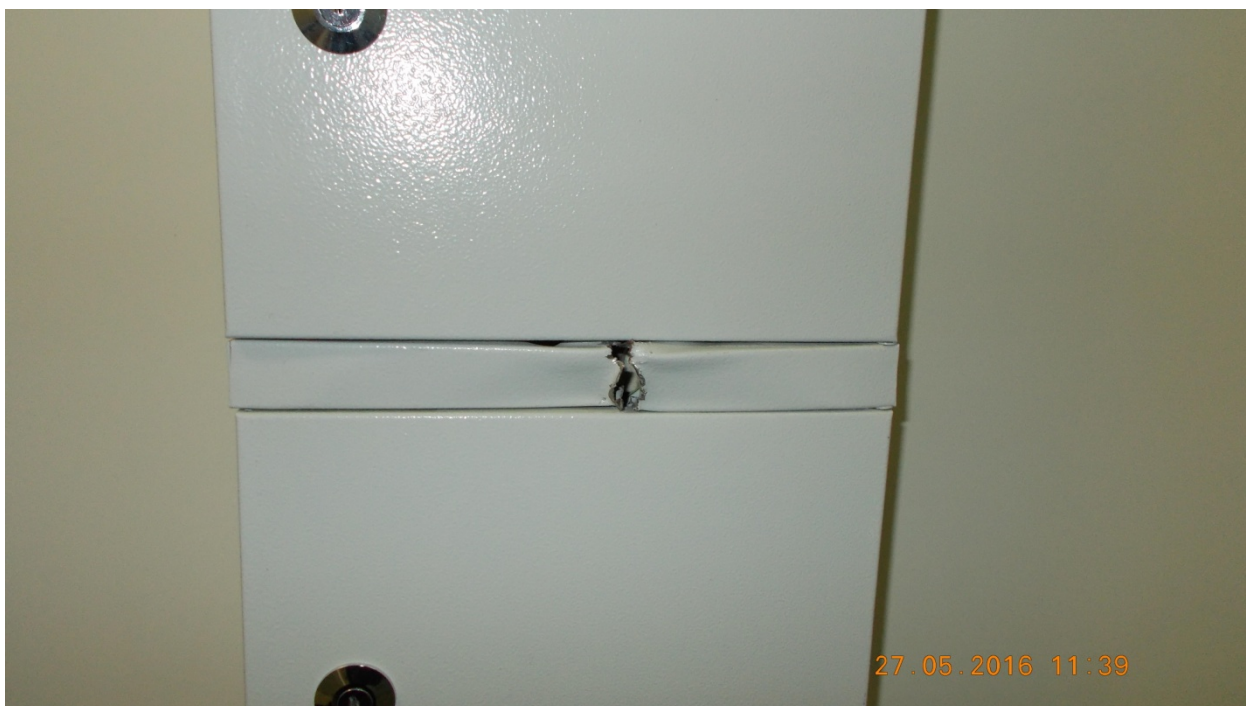
Фототаблица № 1.4. Ярцевская, д. 32, подъезд №2

| 05 этаж | повреждена 1 потолочная панель подвесного потолка, не хватает 5 бордюрных плиток, разбито оконное стекло в холле лифта, сколы на откосах (фототаблица №1.4); |
| 06 этаж | повреждена 1 потолочная панель подвесного потолка, сломан крепеж динамика пожарного оповещения, не хватает 2 бордюрных плиток, нарушена обшивка металлического короба, на правой пожарной лестнице отсутствует крышка распаечной коробки разводки общей электрики (фототаблица №1.4); |

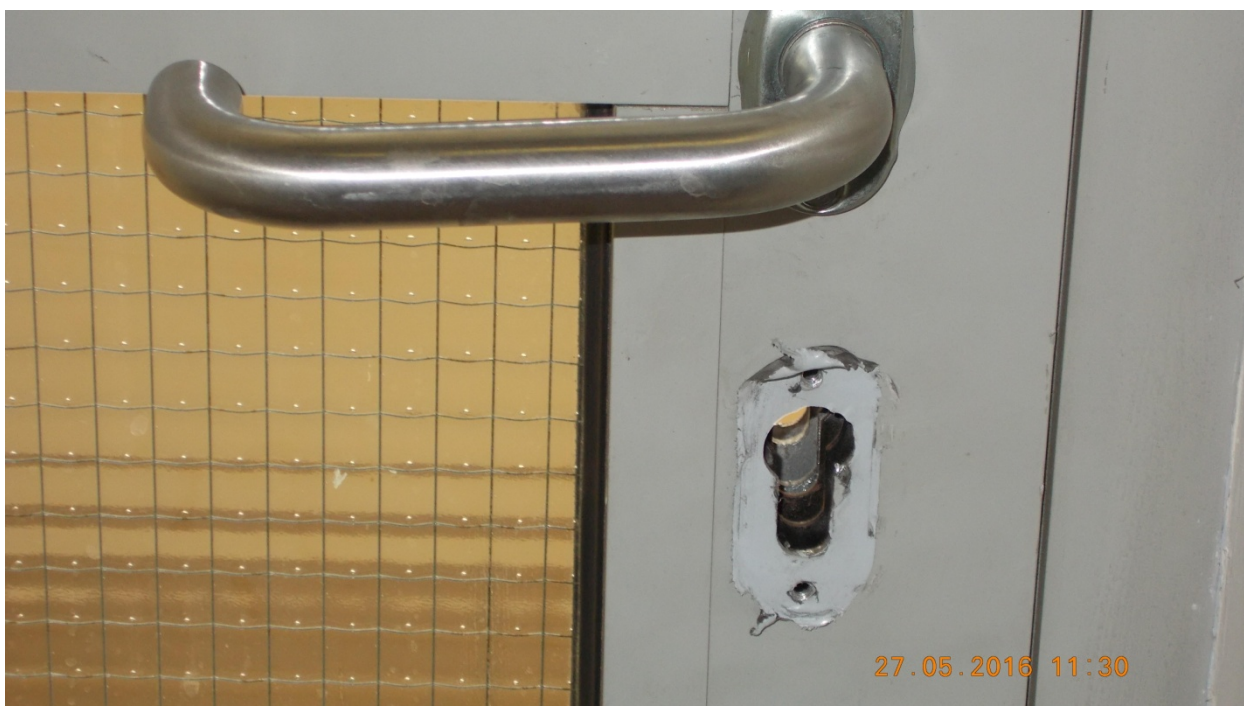
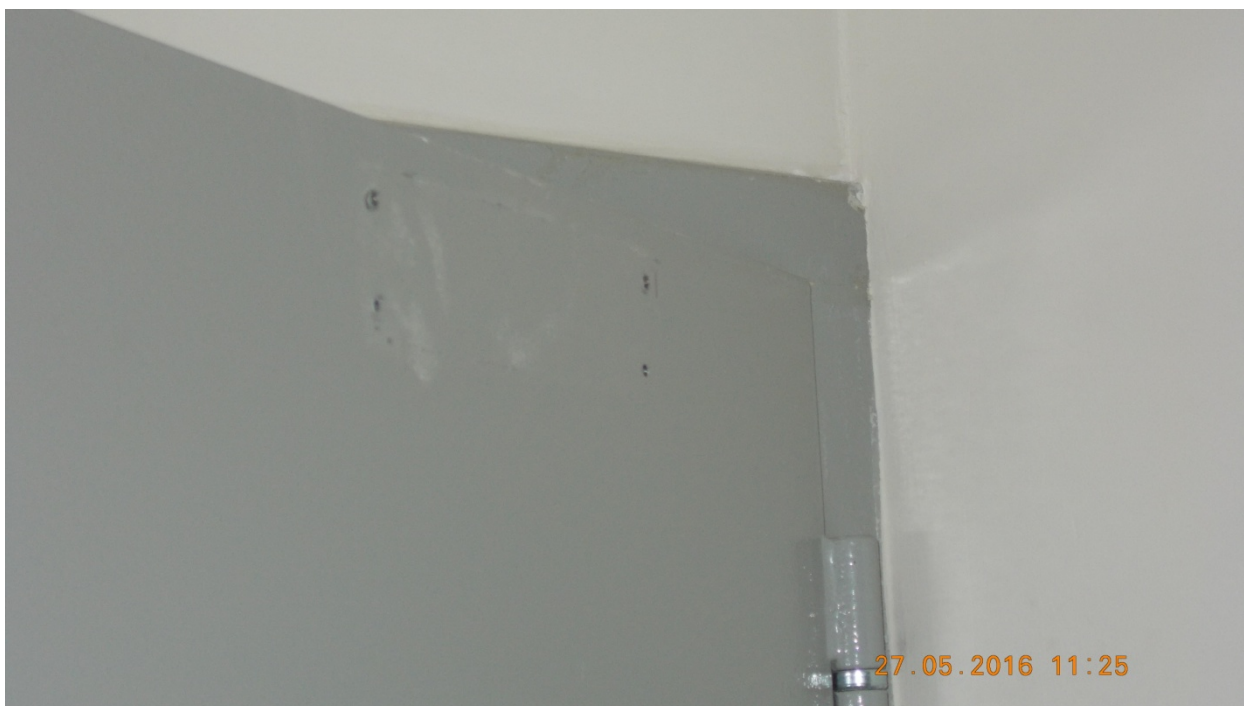
Фототаблица № 1.5. Ярцевская, д. 32, подъезд №2

| 08 этаж | повреждены 5 потолочных панелей подвесного потолка, на правой пожарной лестнице отсутствует крышка распаечной коробки разводки общей электрики, у входной двери общего пожарного балкона сломан замок (фототаблица №1.5); |
| 09 этаж | повреждены 2 потолочные панели подвесного потолка, 3 – в подтеках, не хватает 2 бордюрных плиток; на двери, ведущей на этаж с правой пожарной лестницы, отсутствует доводчик (фототаблица №1.5); |

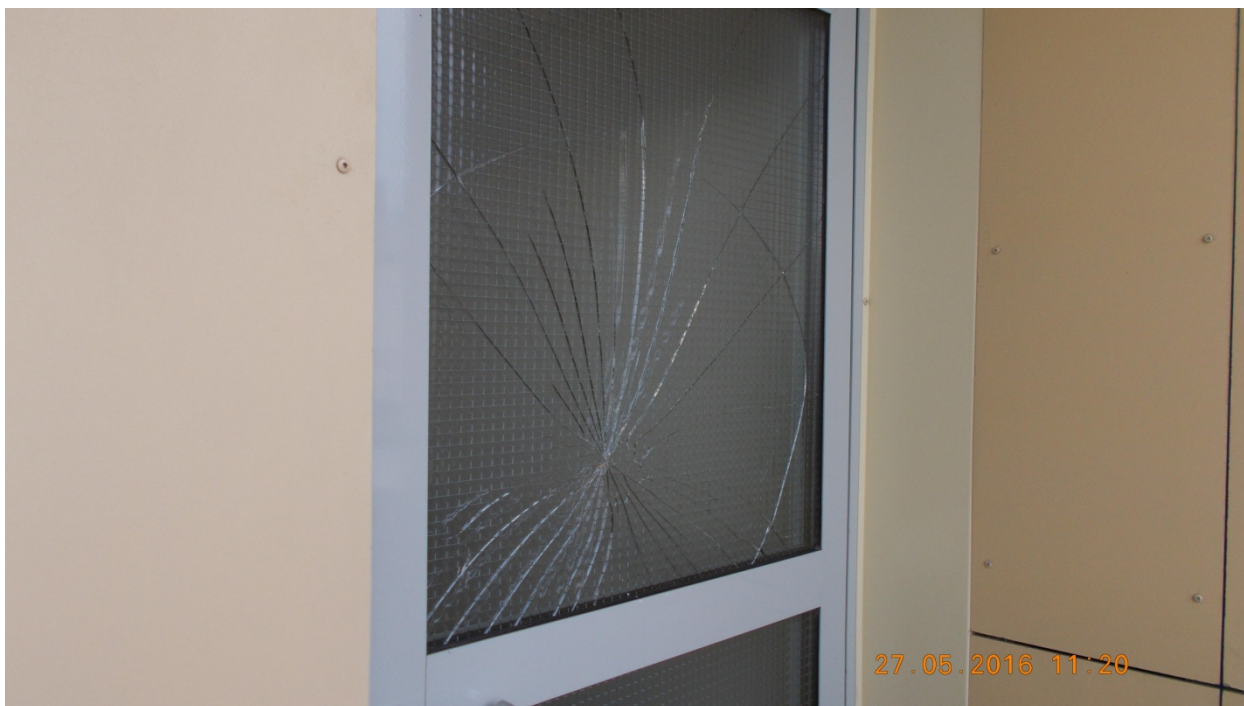
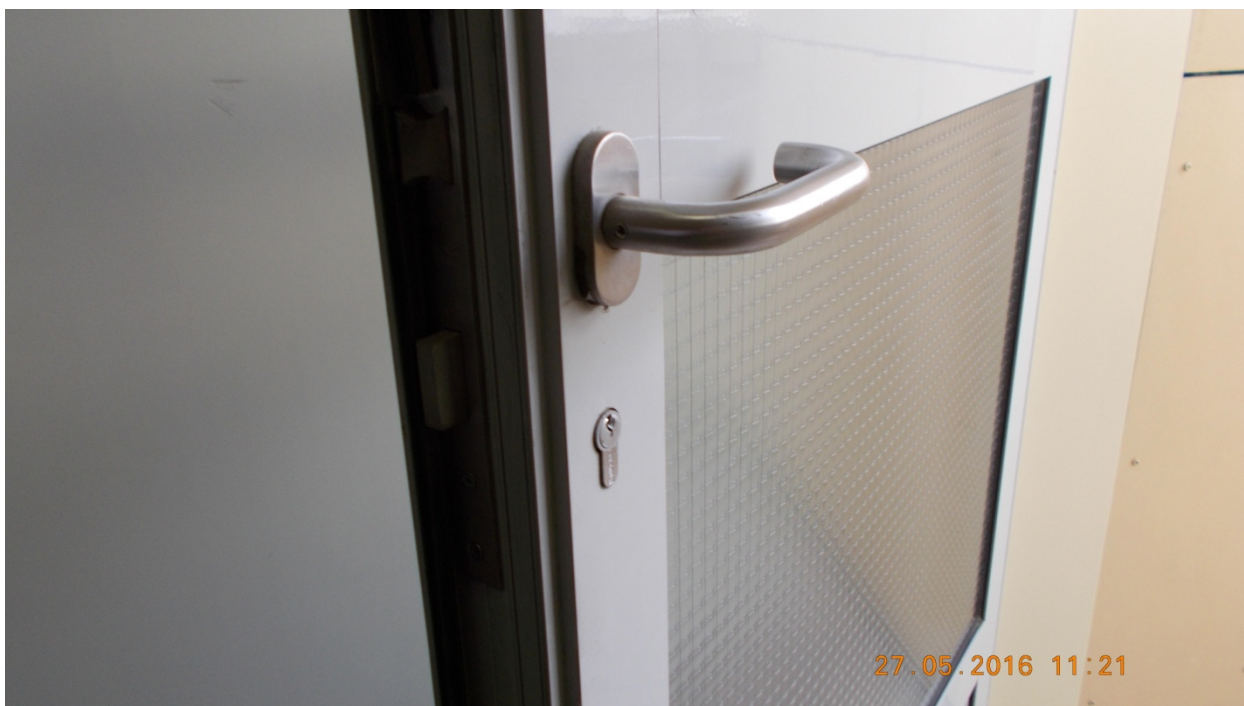
Фототаблица № 1.6. Ярцевская, д. 32, подъезд №2

| 10 этаж | повреждены 4 потолочные панели подвесного потолка, не хватает 7 бордюрных плиток; на двери, ведущей на этаж с левой пожарной лестницы, отсутствует доводчик; на двери, ведущей с правой пожарной лестницы на общий пожарный балкон, разбито армированное стекло; выведен из строя дверной замок, дверь не закрывается; отсутствует крышка коробки разводки общей электрики (фототаблица №1.6); |

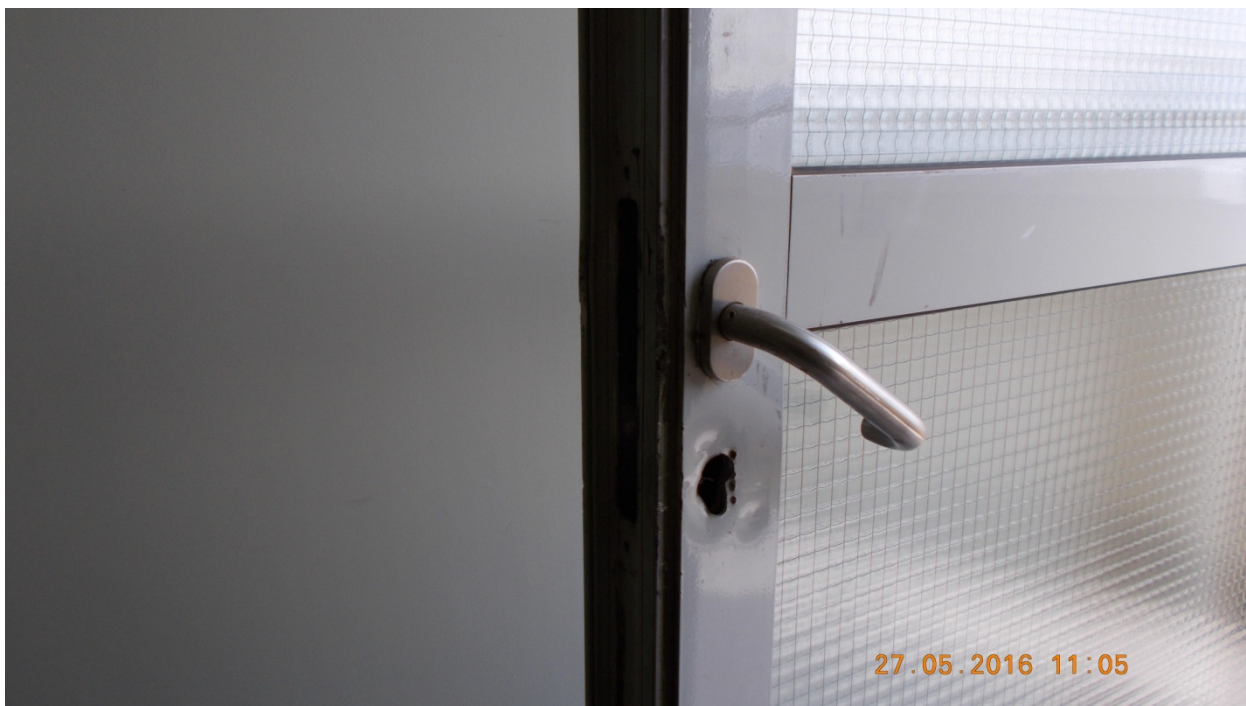
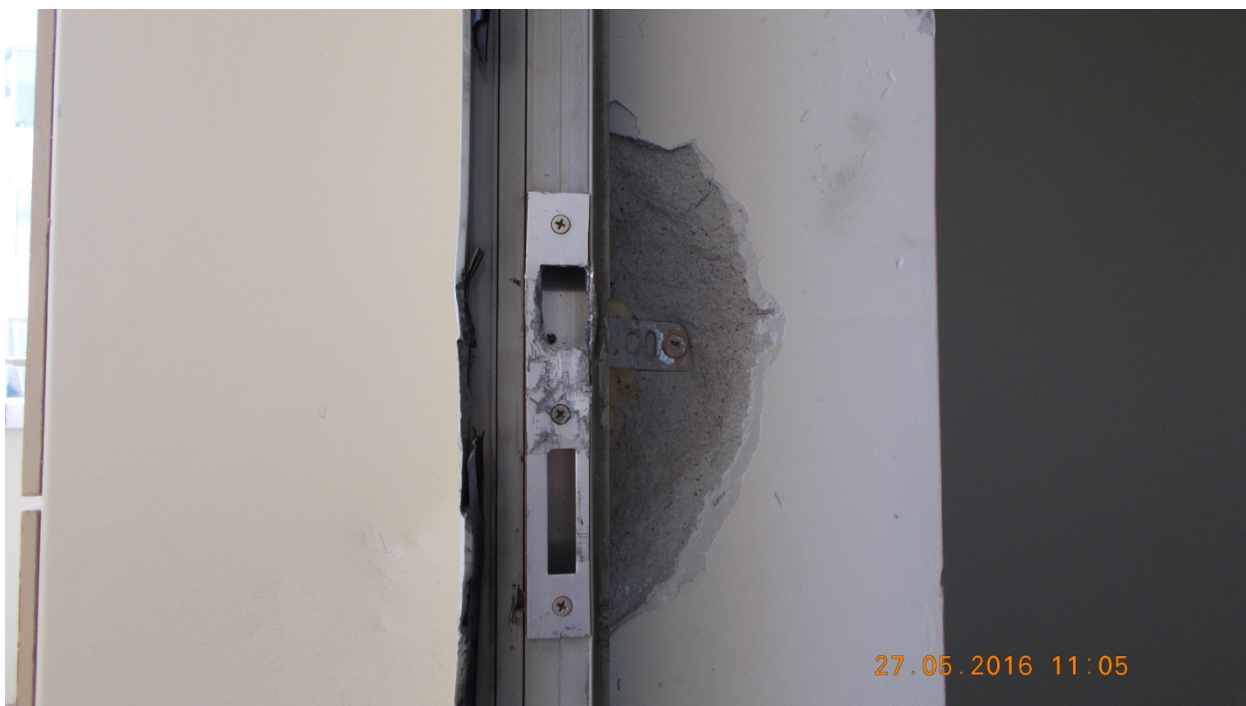
| 14 этаж | отсутствуют 4 потолочные панели подвесного потолка; сколы на откосах в холле лифта; на двери, ведущей с этажа в тамбур правой пожарной лестницы, сломан доводчик; на двери, ведущей с правой пожарной лестницы на общий пожарный балкон, сломана ручка и выбит замок (фототаблица №1.7); |

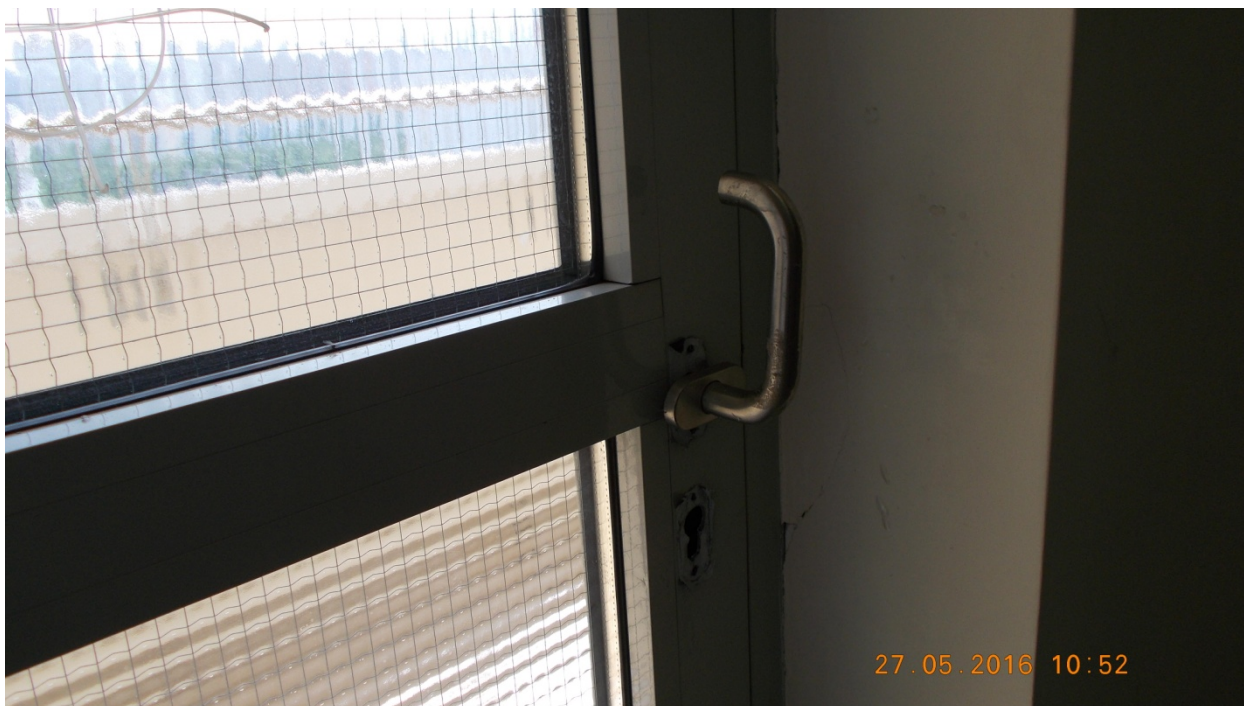
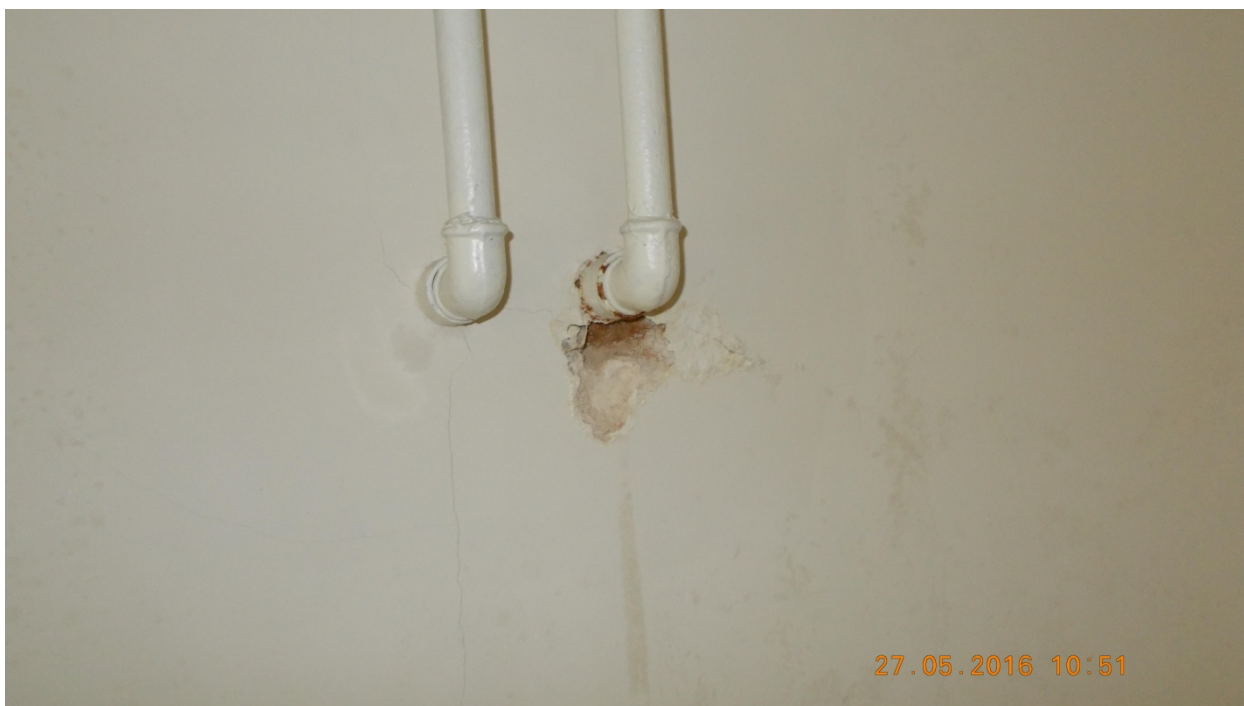
Фототаблица № 1.8. Ярцевская, д. 32, подъезд №2, подъезд №2

| 16 этаж | повреждены 5 потолочных панелей подвесного потолка, не хватает 4 бордюрных плиток; на двери, ведущей с правой пожарной лестницы на общий пожарный балкон, сломана ручка, сломан замок; не возможен выход на общий пожарный балкон (фототаблица №1.8); |
| 17 этаж | отсутствует 1 потолочная панель подвесного потолка, 1 – повреждена, не хватает 2 бордюрных плиток; на правой пожарной лестнице стена пробита до утеплителя, следы протечки размером 1,0 м на 1,5 м; на левой пожарной лестнице отбита штукатурка на основании лестницы, сломан доводчик двери, отбита штукатурка на уровне доводчика (фототаблица №1.8); |

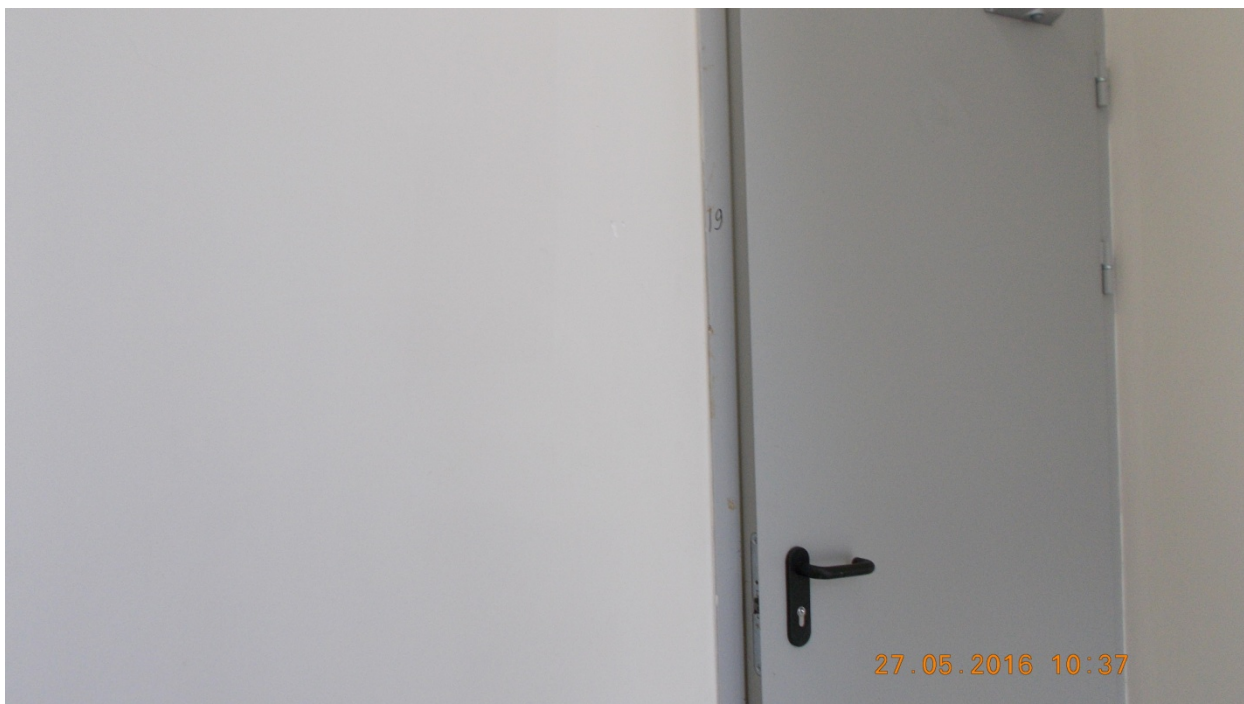
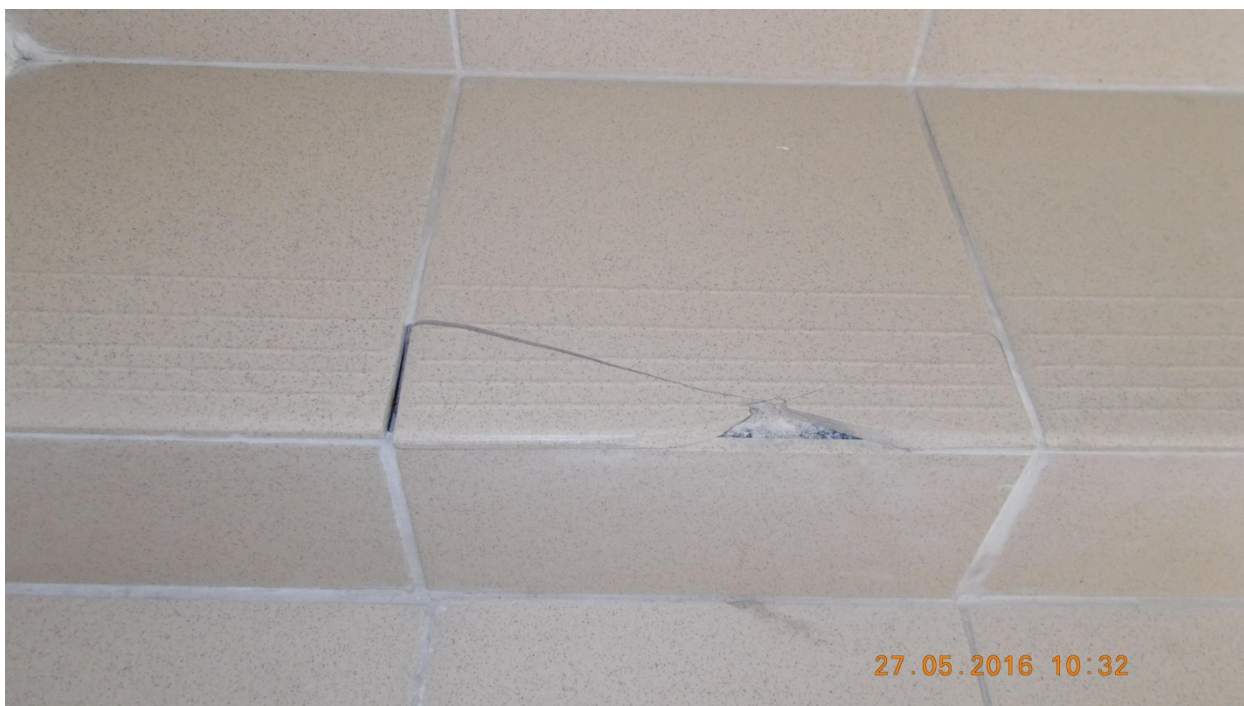
| 19 этаж | отсутствует 1 потолочная панель подвесного потолка, 3 – повреждены; перекошена дверь, ведущая в тамбур левой пожарной лестницы, дверь не закрывается; сломан крепеж светильника верхнего освещения на этаже (фототаблица №1.9); |
| 21 этаж | повреждены 5 потолочных панелей подвесного потолка, не хватает 1 бордюрной плитки; следы клея на уровне 1 метра от пола, на общем пожарном балконе отбита плитка, на правой пожарной лестнице – сколы на напольной плитке на 1 и 3 ступенях; в тамбуре при входе на этаж – сколы на откосах (фототаблица №1.9); |

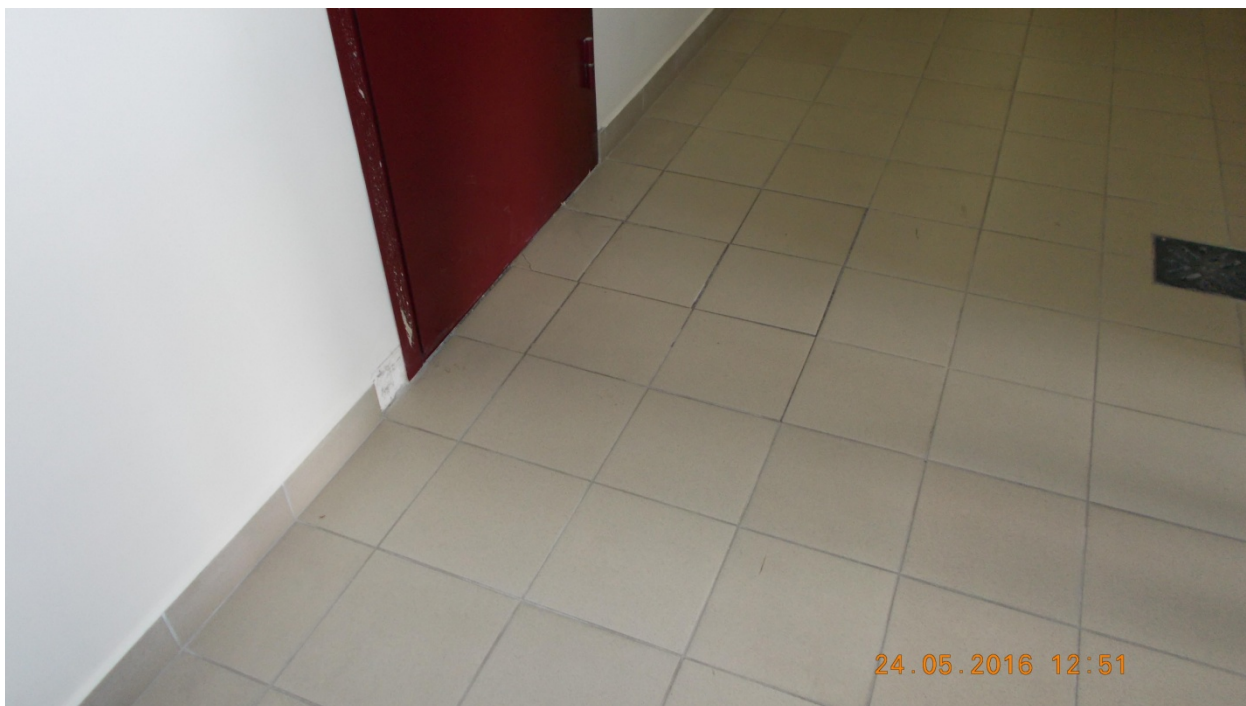
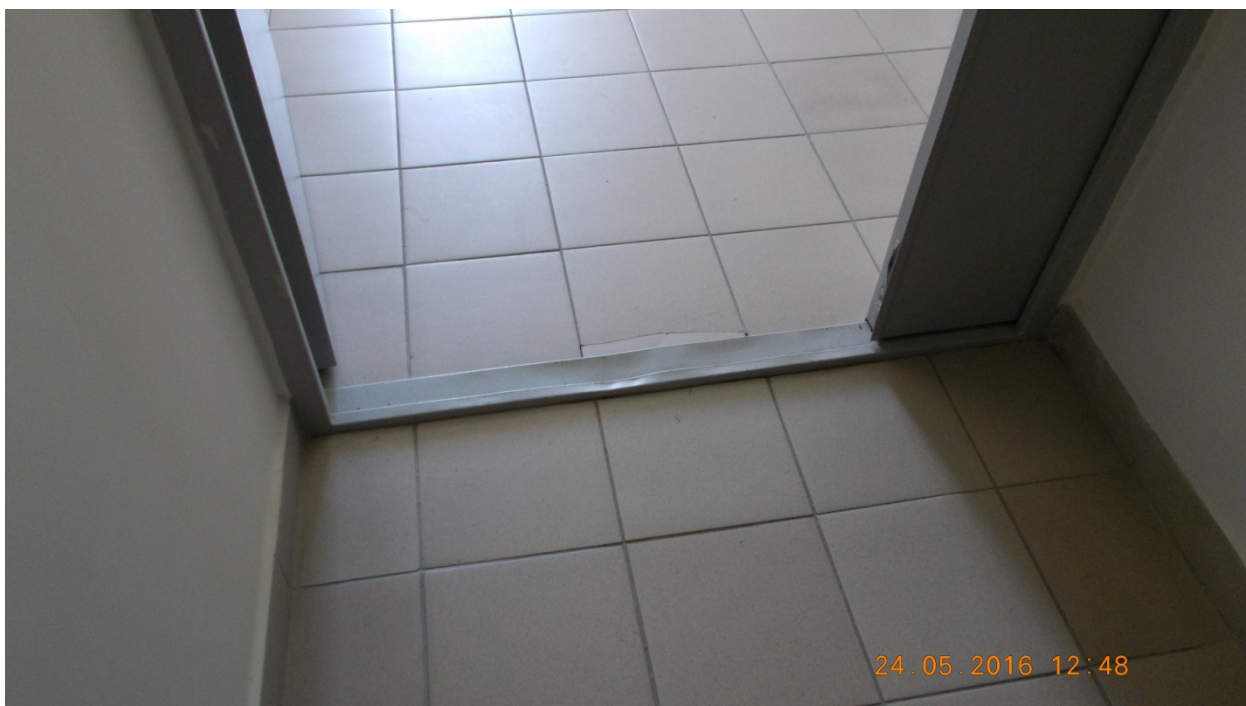
Фототаблица № 1.10. Ярцевская, д. 32, подъезд №2

| 26 этаж | повреждены 2 потолочные панели подвесного потолка; возле кв. №212 поднялась напольная плитка размером 2.0 на 2.0 м; сколы на откосах в холле лифта, замят порог двери лифта; следы клея на уровне 1 метра от пола (фототаблица №1.10); |

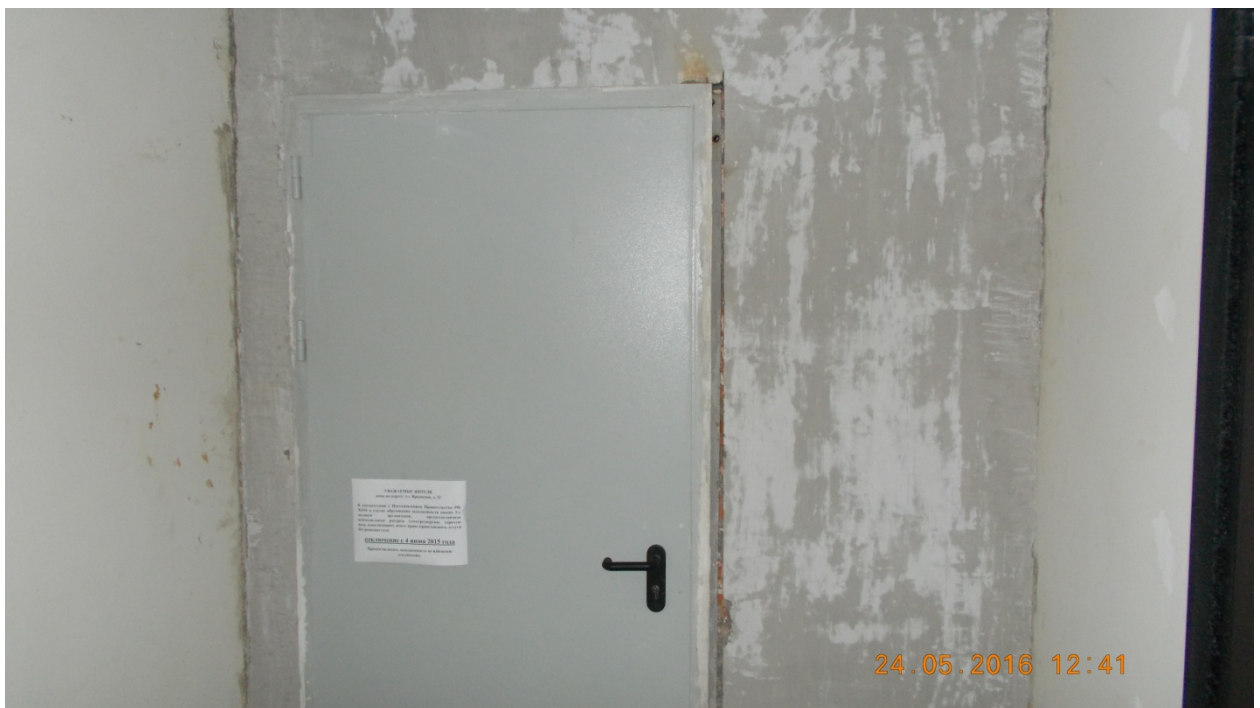
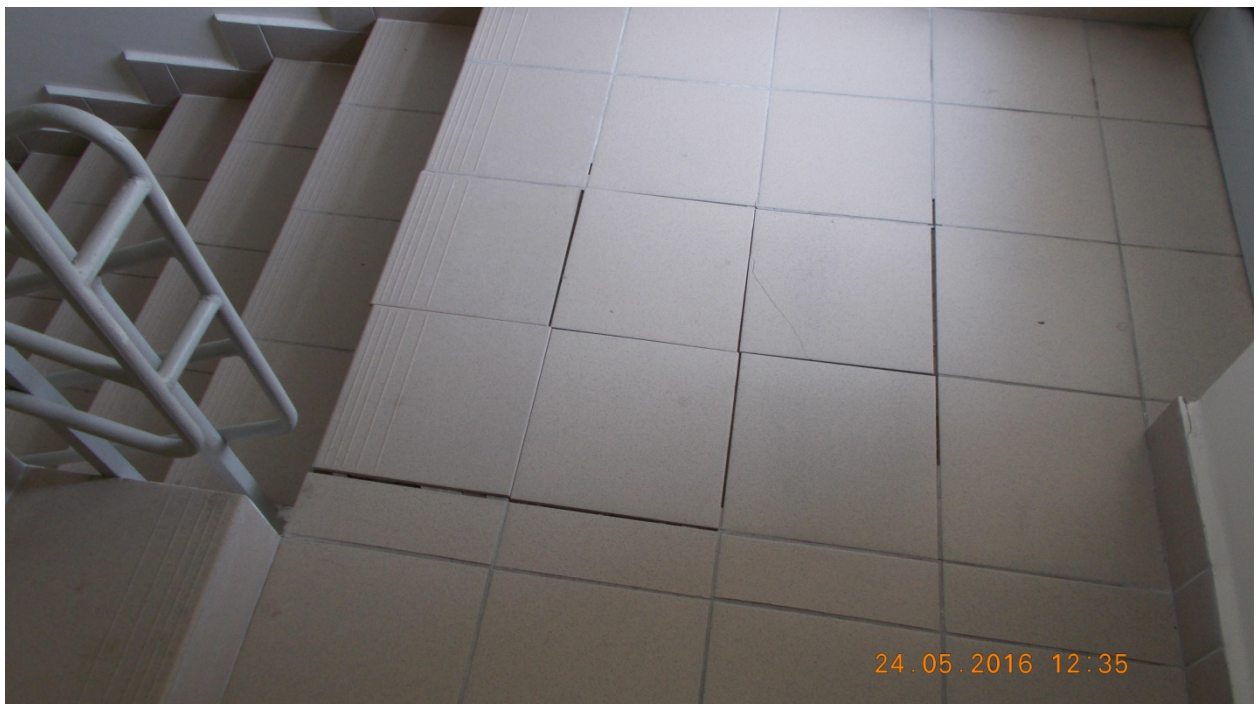
Фототаблица № 1.11. Ярцевская, д. 32, подъезд №2

| 27 этаж | кв. №№215, 216 – захват части холла путем возведения перегородки из пеноблоков, разобран потолок (2.0 на 2.0 м), демонтирован светильник; сколы на откосах в холле лифта, замят порог двери; следы клея на стенах, повреждение краски; на пожарной лестнице поднялась напольная плитка (3.0 на 3.0 м) (фототаблица №1.11); |

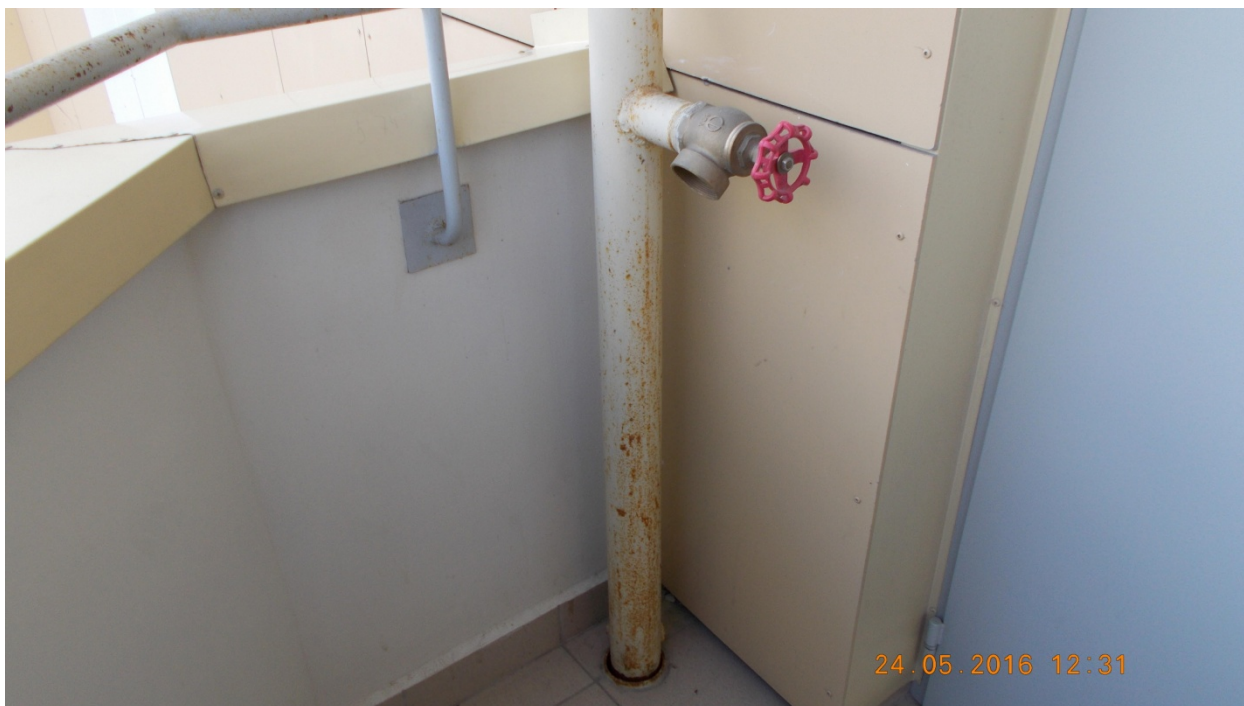
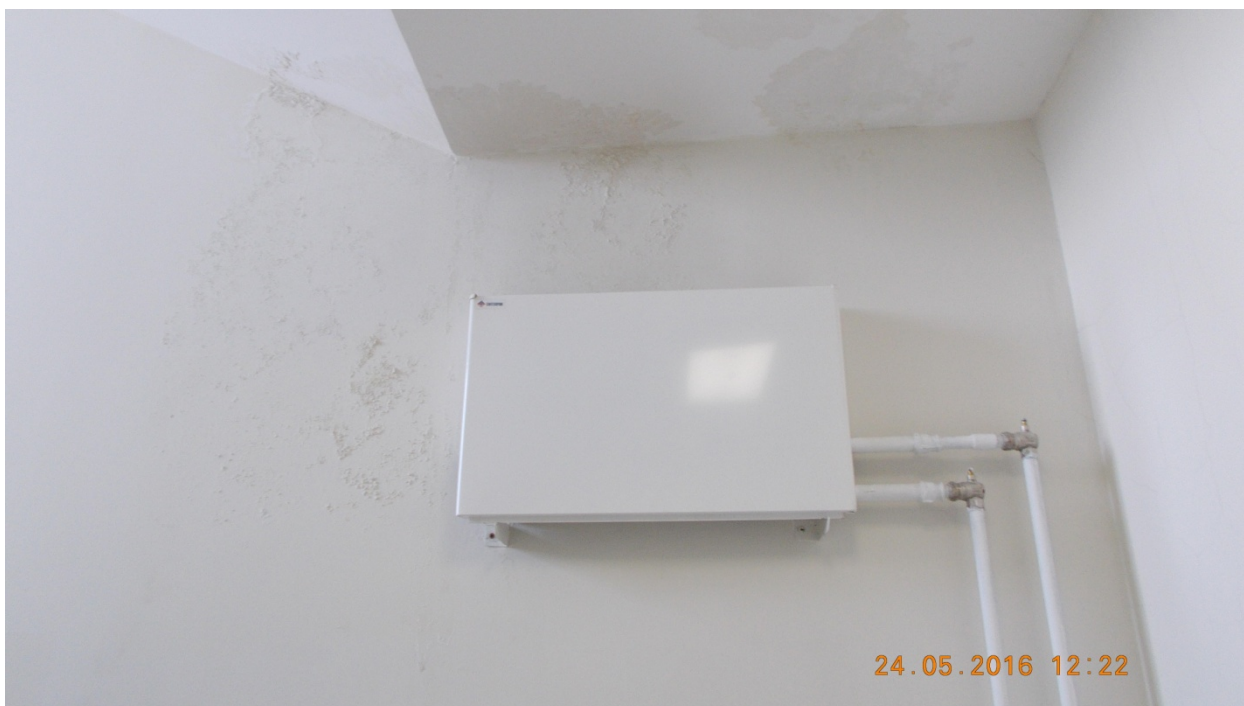
Фототаблица № 1.12. Ярцевская, д. 32, подъезд №2

| 28 этаж | повреждены 7 потолочных панелей подвесного потолка; поднялась напольная плитка (2.0 на 2.0 м); стены нуждаются в косметическом ремонте; на общем пожарном балконе проржавел трубопровод по всей длине здания; замят порог двери холла лифта; на пожарной лестнице - следы протечки вокруг радиатора ЦО (2,0 на 2,0 м) (фототаблица №1.12); |
