# АКТ ОСМОТРА

многоквартирного жилого дома по адресу: Россия, г. Москва, ул. Ярцевская, д. 32

07 июня 2016 г.

# Фототаблица № 1

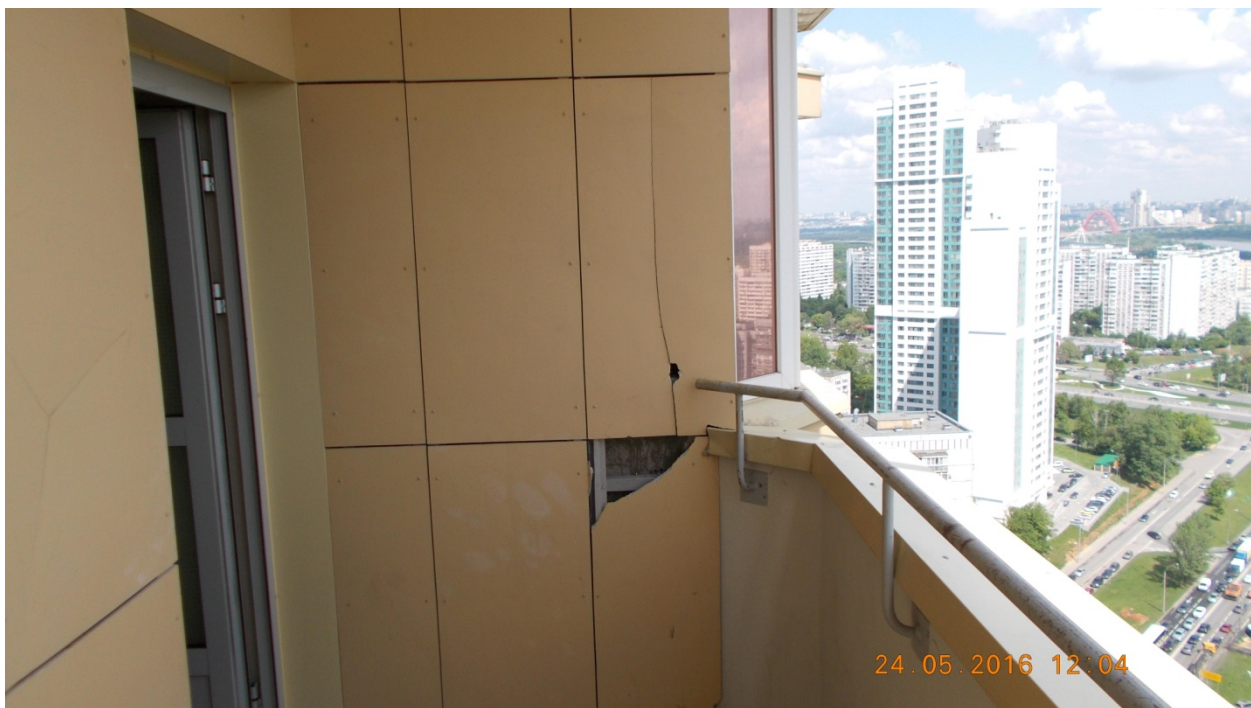
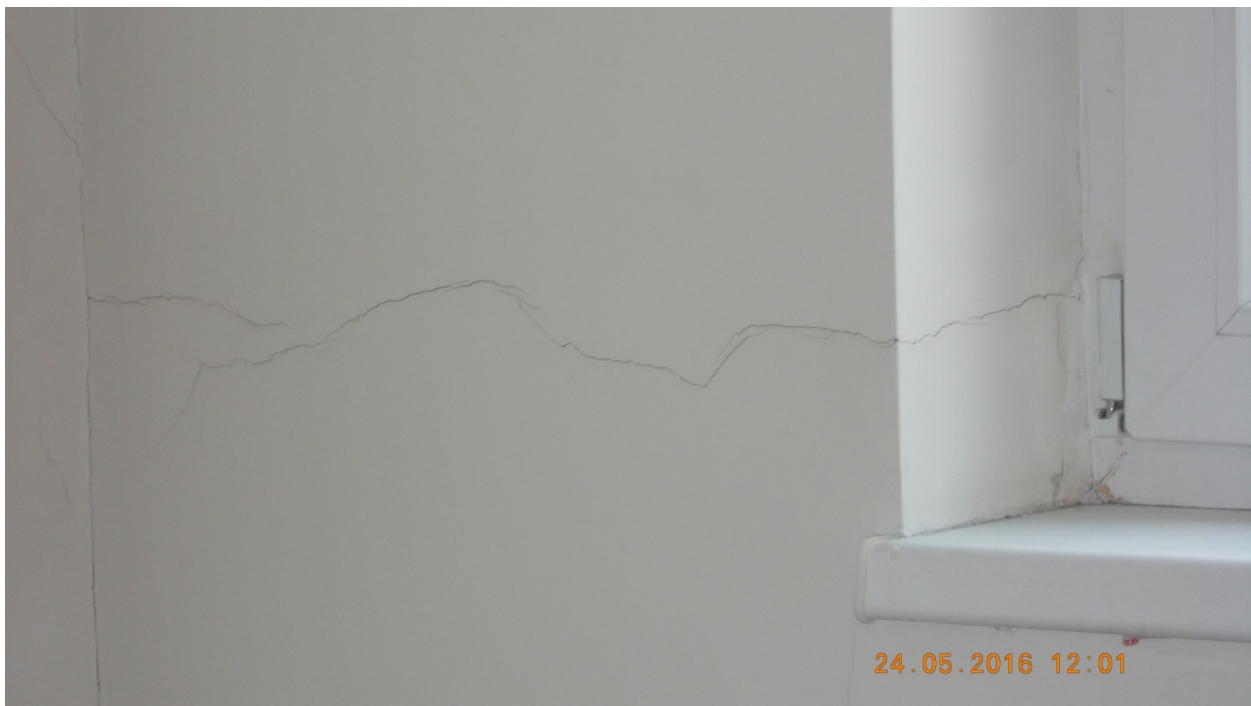
Фототаблица № 1.13. Ярцевская, д. 32, подъезд №2

| 29 этаж | повреждены 3 потолочные панели подвесного потолка; следы клея на стенах, повреждение краски; следы от протечки вокруг радиатора ЦО; трещины вокруг окон на пожарных лестницах (фототаблица №1.13); |
| 30 этаж | на общем пожарном балконе этажа разбиты 3 панели вентилируемого фасада; трещины на стенах пожарных лестниц; отсутствуют вентили (маховики) на радиаторах центрального отопления на пожарных лестницах (фототаблица №1.13); |

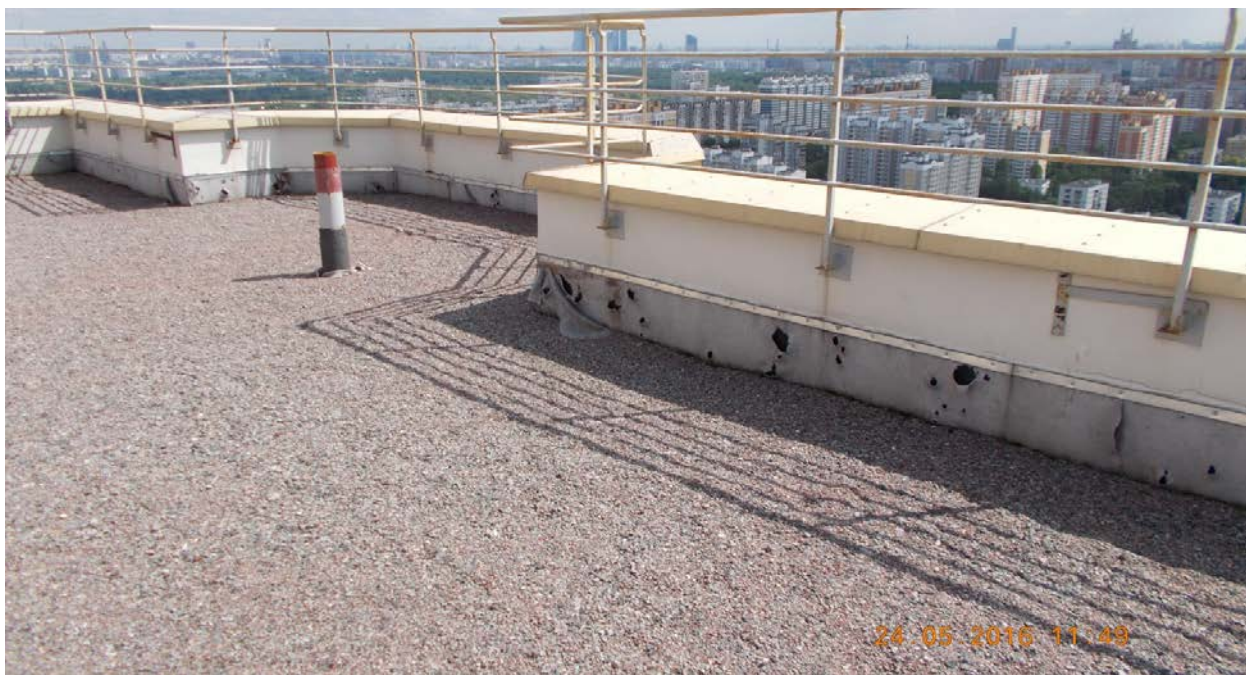
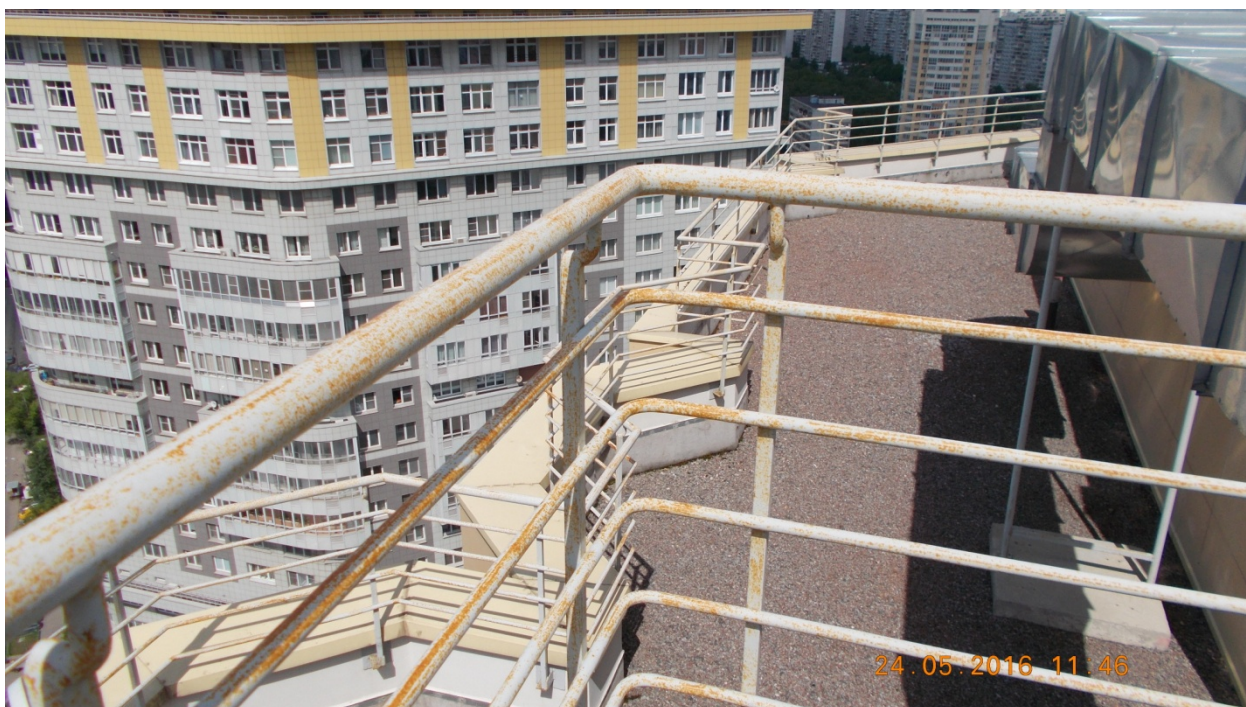
Фототаблица № 1.14. Ярцевская, д. 32, подъезд №2

трещины в штукатурке площадью 20 м<sup>2</sup>; трещины вокруг окна и в правом углу; ржавчина на ограждении кровли; отсутствуют 6 дефлекторов на фановых трубах; дорнит (дренажная ткань) в дырах, предположительно, для вентиляции (фототаблица №1.14);

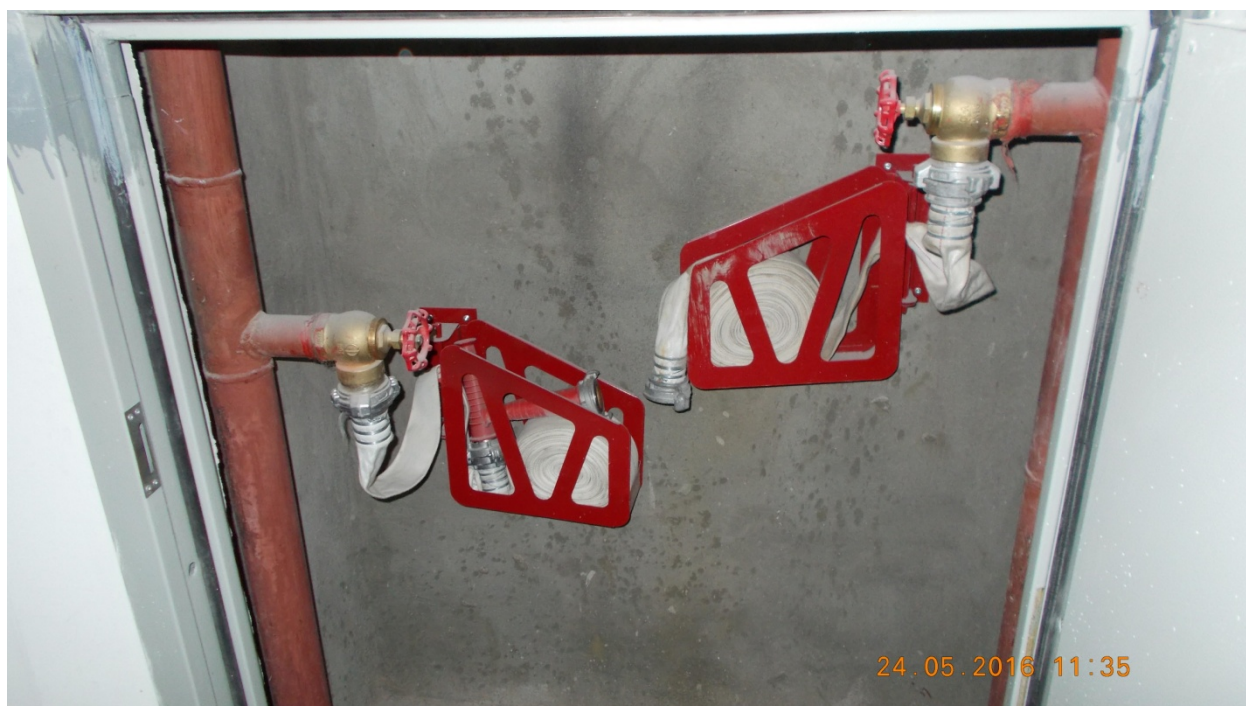
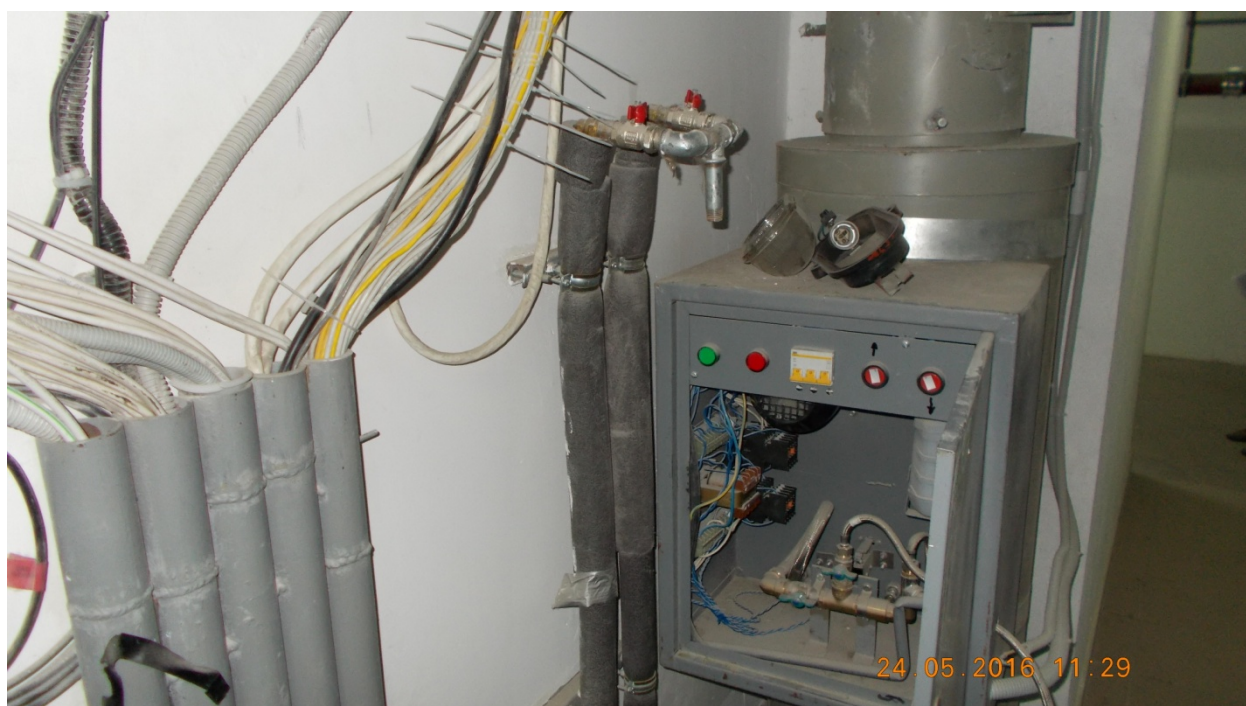
Фототаблица № 1.15. Ярцевская, д. 32, подъезд №2

не изолированы и не подключены провода клапанов дымоудаления; не закрыты распаечные коробки; отсутствуют 3 ствола на рукавах пожарных гидрантов; отсутствует подводка холодного водоснабжения на системе очистки мусоропровода; отсутствуют ключи выхода на балкон технического этажа (следующий после 30 этажа) к мусоропроводу (фототаблица №1.15);

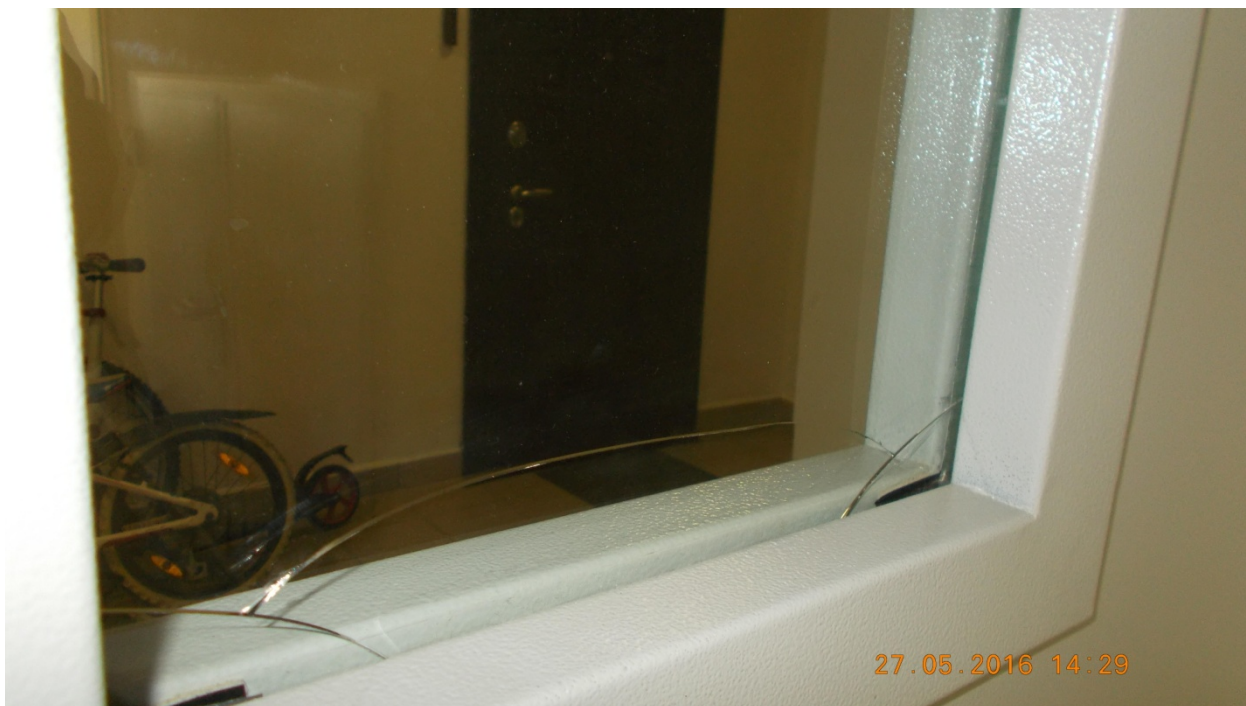
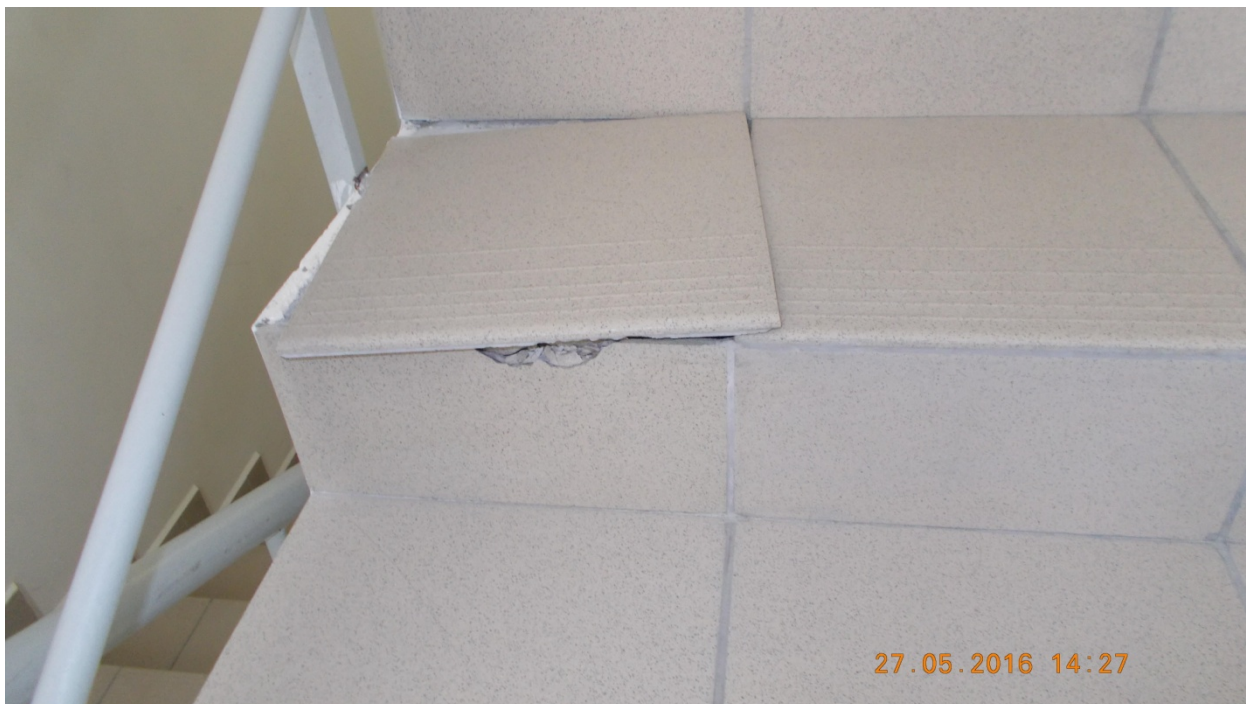
Фототаблица № 1.16. Ярцевская, д. 32, подъезд 3

| 02 этаж | разбито стекло в двери между квартирным холлом и холлом лифта; между 2 и 3 этажами разбиты 2 напольные плитки на ступенях (фототаблица №1.16); |

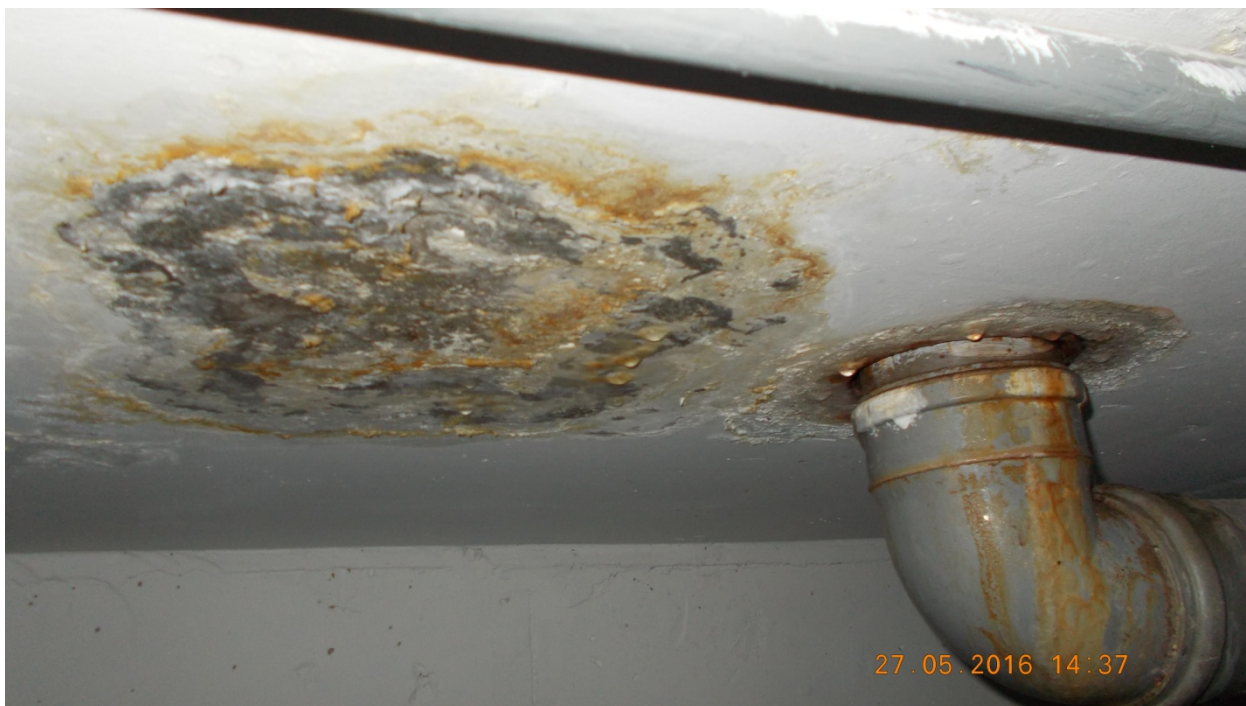
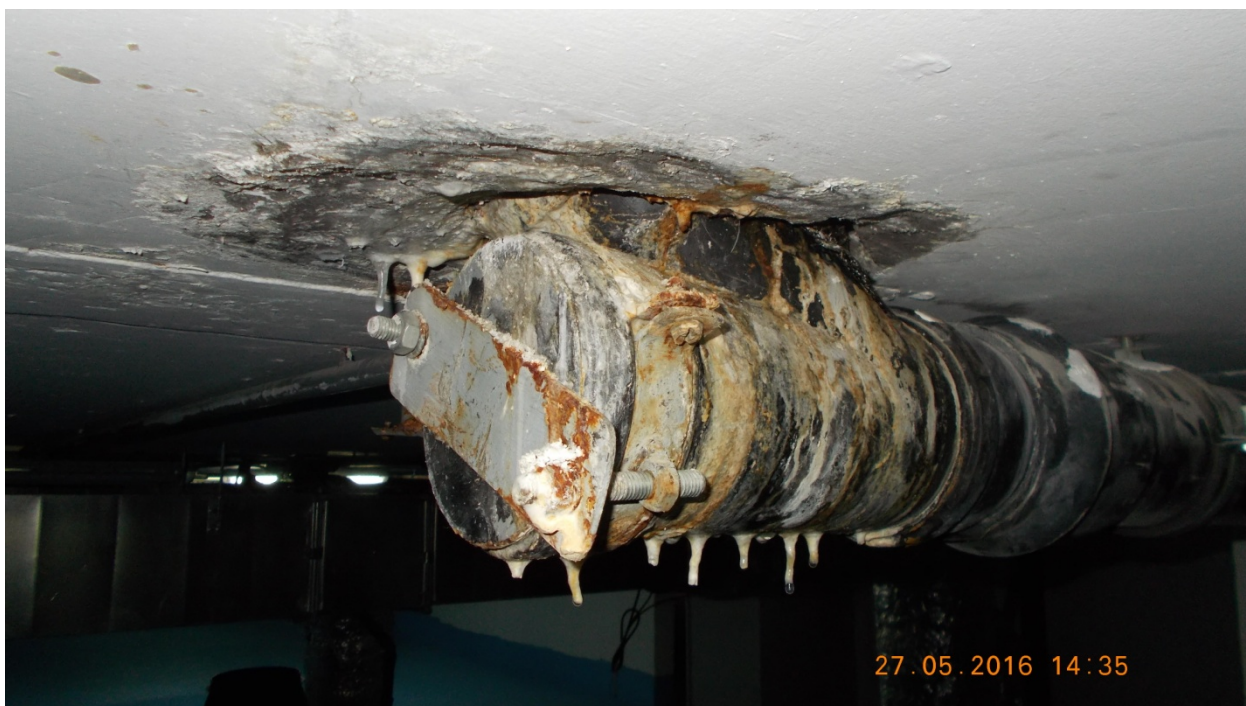
не изолированы и не подключены провода клапанов дымоудаления; многочисленные протечки с крыши в местах выпуска труб канализации и водостоков (фототаблица №1.17);

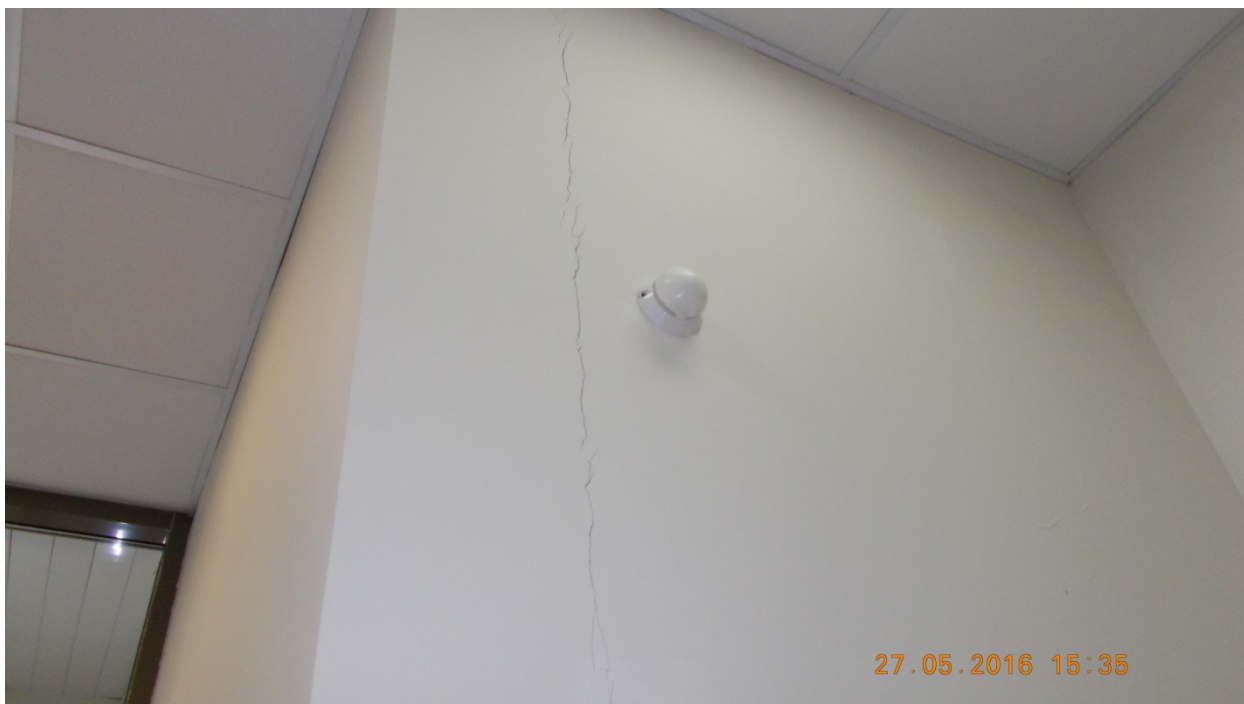
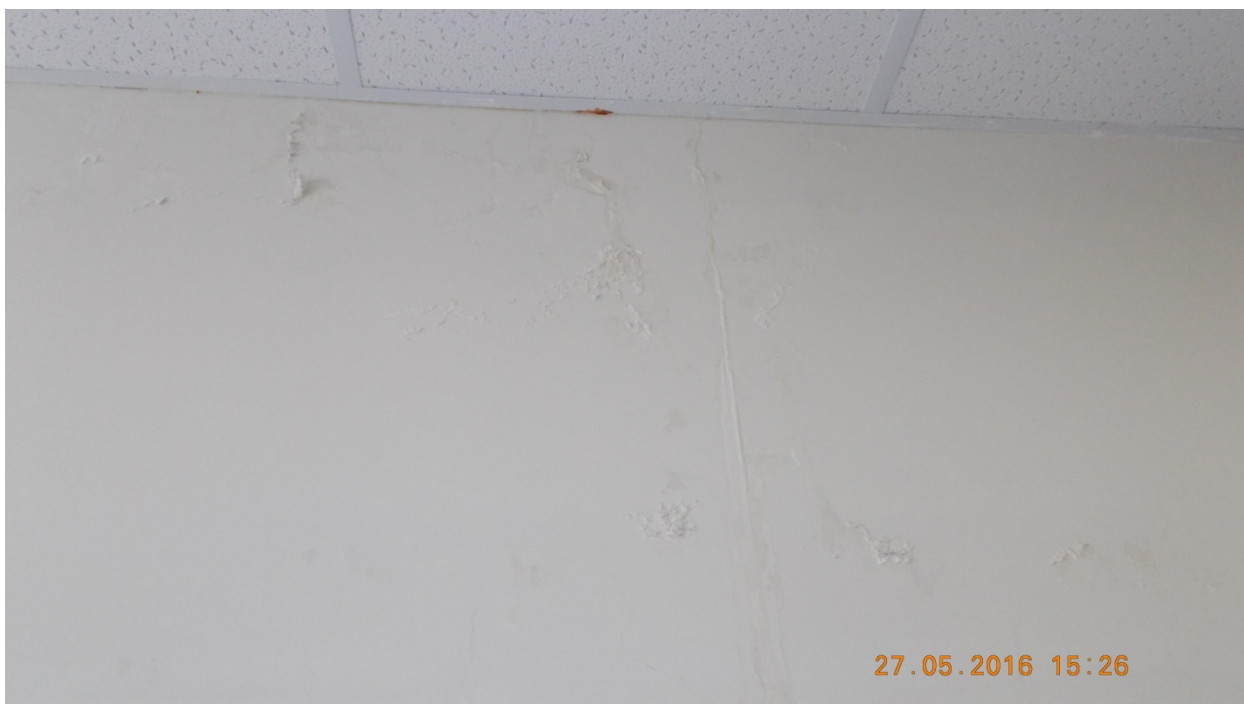
Фототаблица № 1.18. Ярцевская, д. 32, подъезд 4

| 01 этаж | на потолочной панели подвесного потолка – подтеки, не хватает 1 бордюрной плитки; трещины на стенах различного характера; отсутствует одна из дверей в холле лифта (фототаблица №1.18); |
| 07 этаж | повреждены 2 потолочные панели подвесного потолка, в холле лифта – следы протечки на потолке; на пожарной лестнице между 6 и 7 этажами – следы протечки на стене, отошла штукатурка (фототаблица №1.18); |

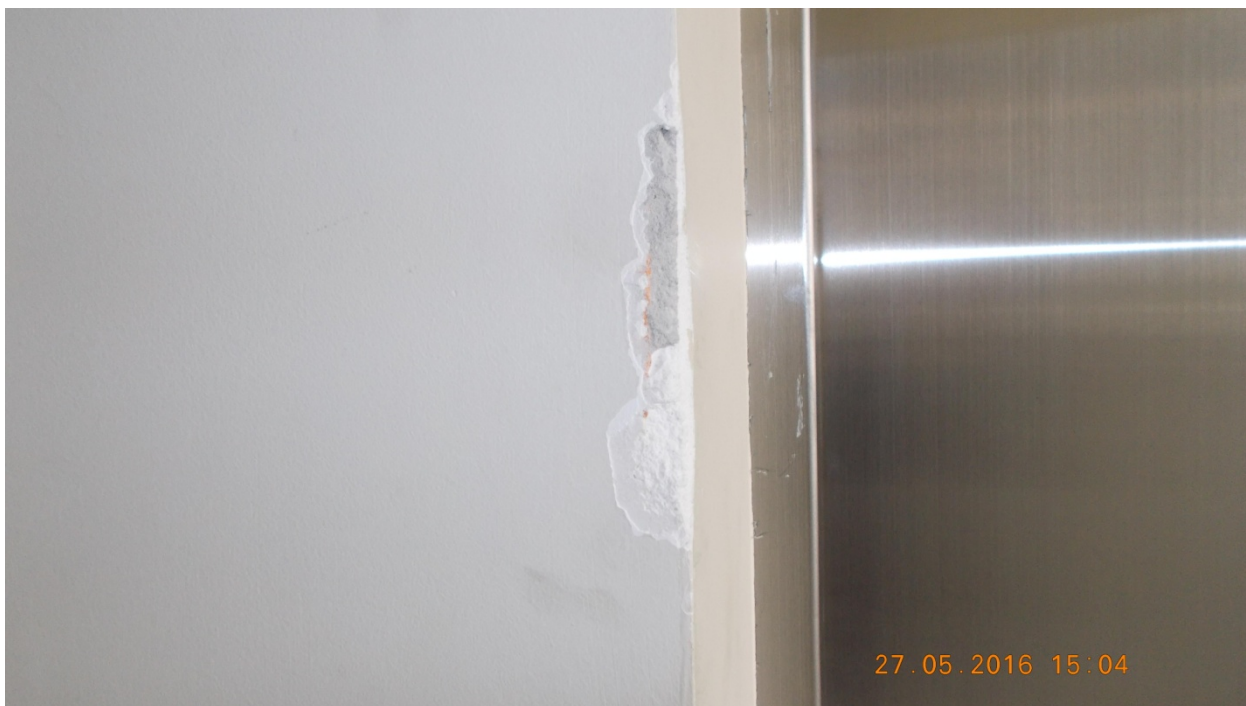
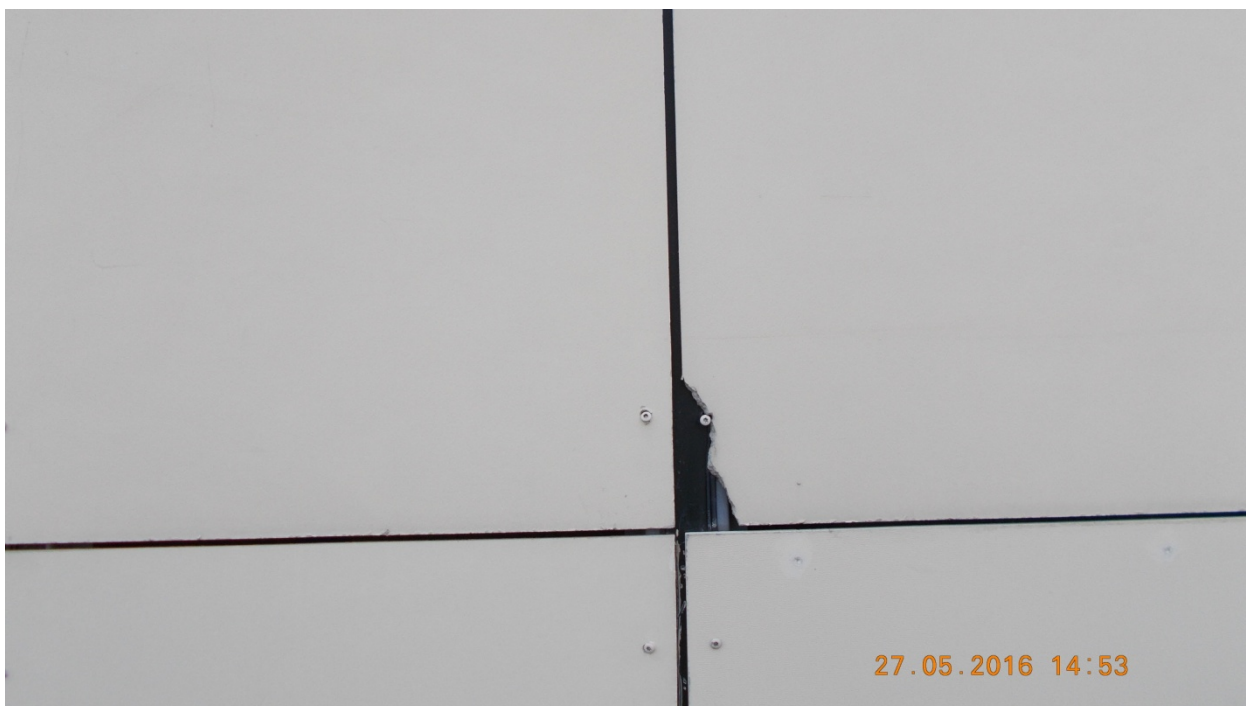
Фототаблица № 1.19. Ярцевская, д. 32, подъезд 5

| 06 этаж | сколы на откосах в холле лифта (фототаблица №1.19); |

повреждено 15 облицовочных панелей вентилируемого фасада (фототаблица №1.19);

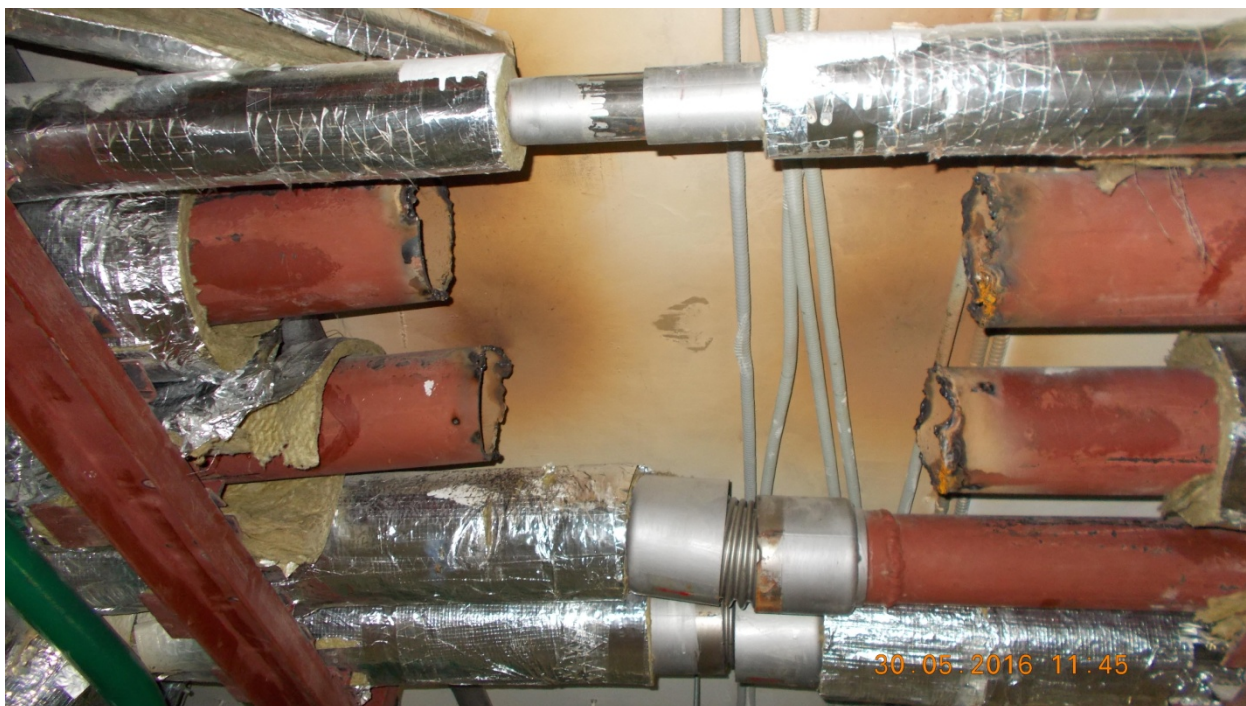
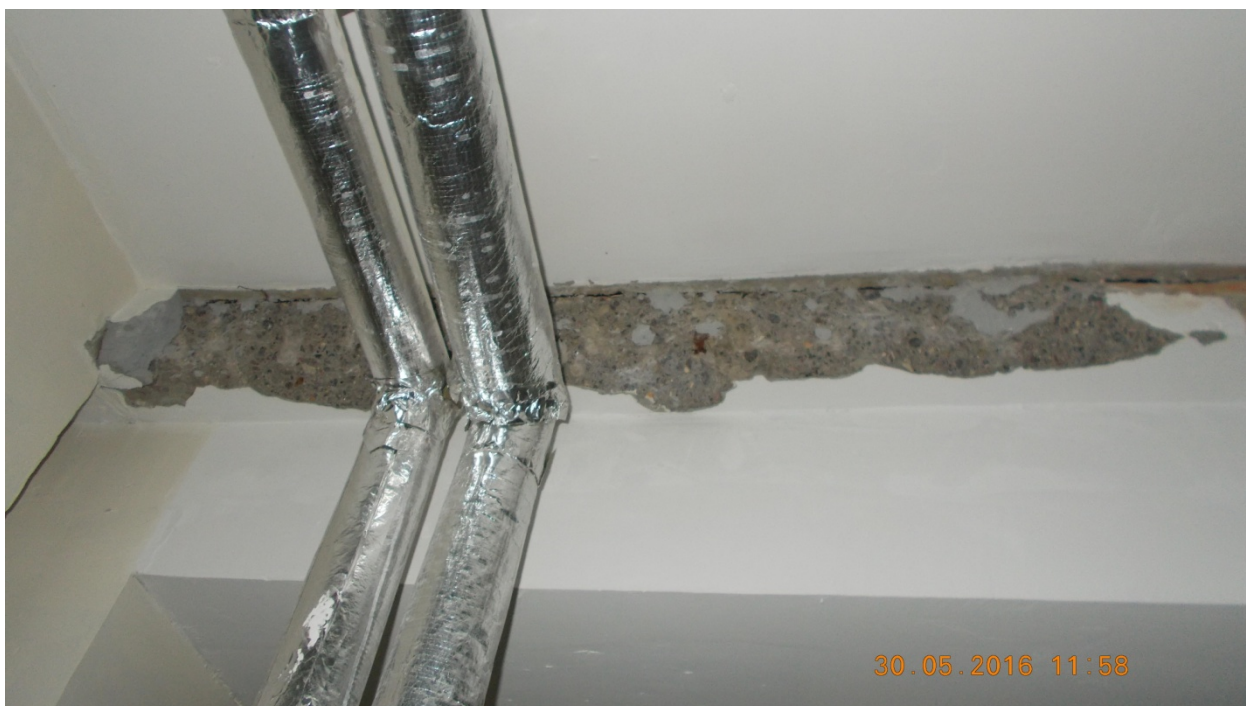
Фототаблица № 1.20. Ярцевская, д. 32, паркинг

| -1 уровень | разрез трубопровода системы вентиляции; трещины на стенах различного характера: при въезде в паркинг, в проеме холла лифта п.1, возле машиномест №№108, 113, 116, 131; отваливание штукатурки по деформационному шву над машиноместами №№136, 139 – 149; протечки по стояку у выхода в лифтовой холл п.3; отсутствует пружина на подъемном механизме ворот мойки, отсутствуют решетки на водосборном лотке, сломана дверная петля, отсутствуют крышки на распаечных коробках; дыра в стене у вентиляционной камеры №51; отсутствует доводчик на двери при входе в холл лифта п.3 (фототаблица №1.20); |

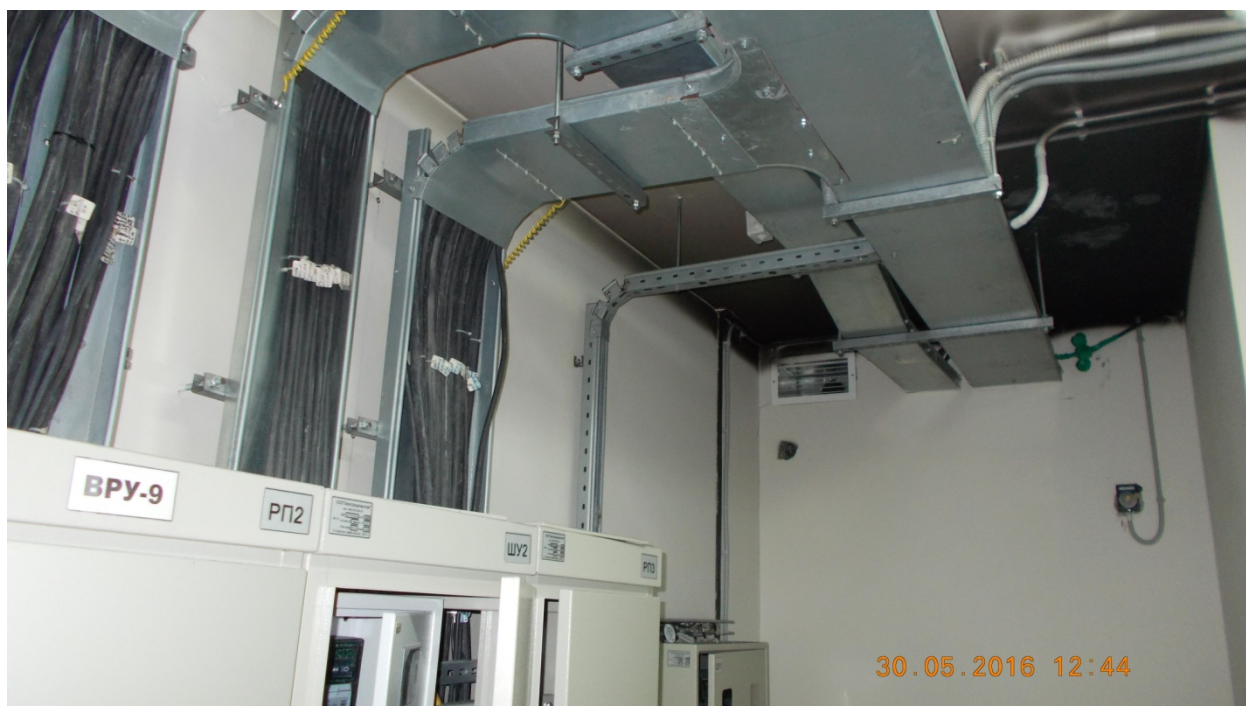
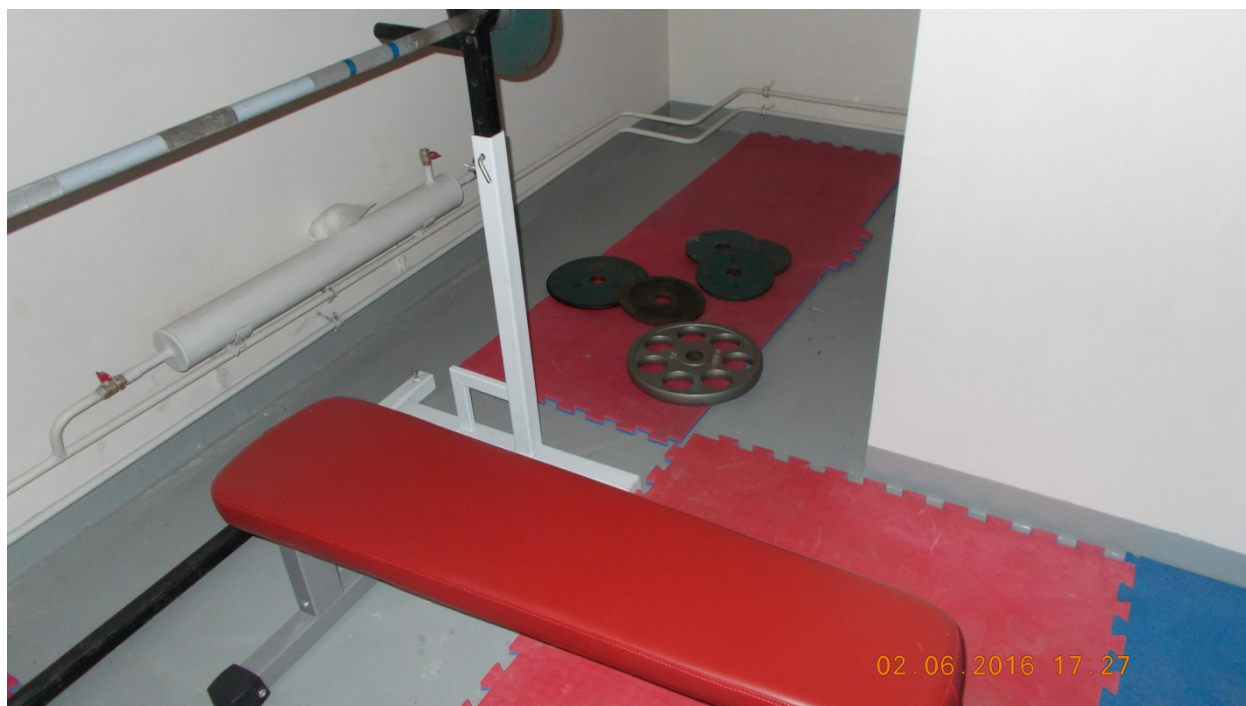
Фототаблица № 1.21. Ярцевская, д. 32, паркинг

| -2 уровень | деформированы компенсаторы линейного расширения на трубопроводе системы вентиляции; слив воды с 01 уровня на пол; следы возгорания проводки в ВРУ-9; трещины на стенах различного характера возле машиномест №№217, 232, 235, 335, 338, 339; вмятина на воздуховоде на уровне переднего бампера на машиноместе №216; обнаружено помещение, оборудованное под спортзал под подъездом №2 (фототаблица №1.21); |

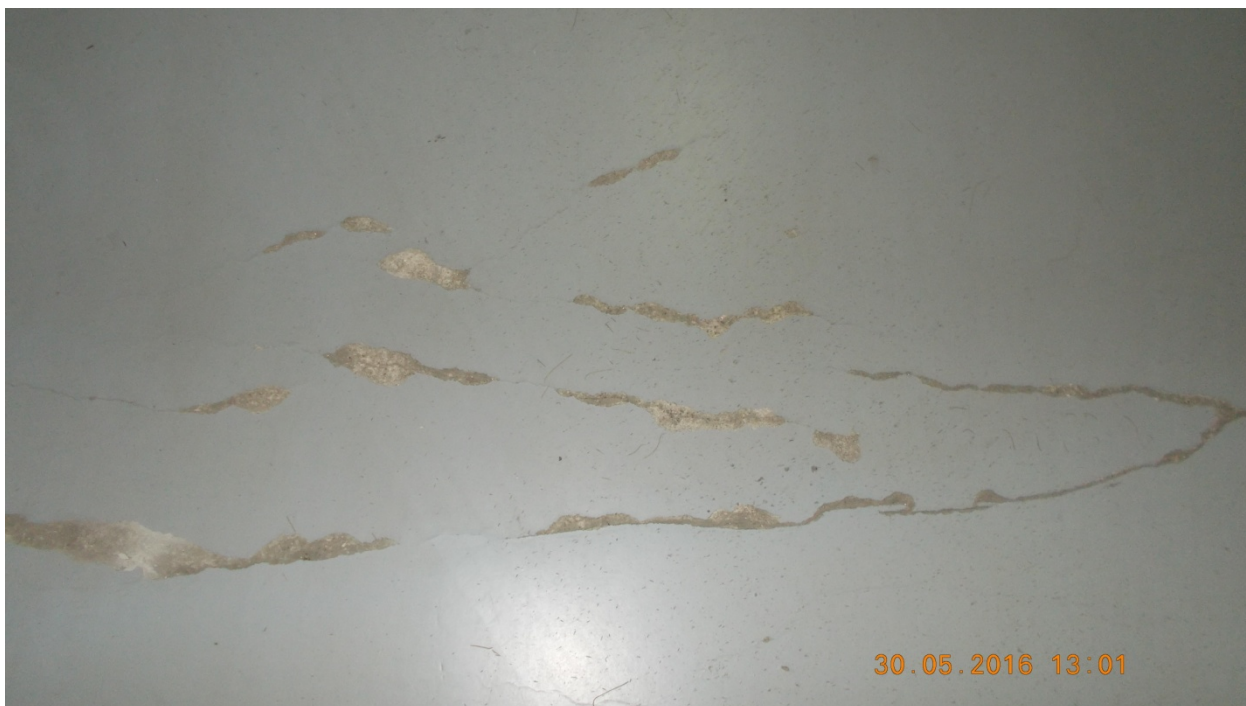
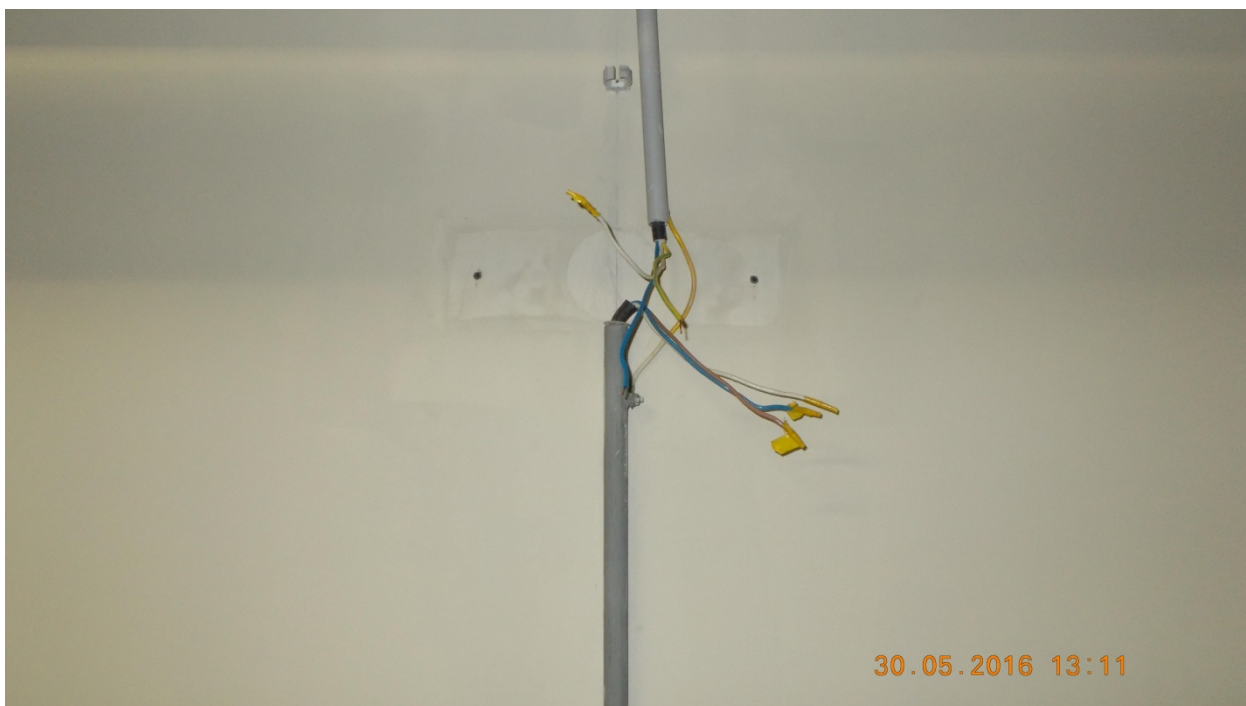
| -3 уровень | отсутствуют замки и ручки на дверях в переходе под подъездом №3; трещины в бетоне по полу на проезжей части паркинга возле машиномест №№328, 344, 324, 318; щели между плитами на потолке и в углу машиноместа №321; отсутствуют 2 светильника у машиноместа №389; трещины на стене различного характера у машиноместа №386 (фототаблица №1.22); |

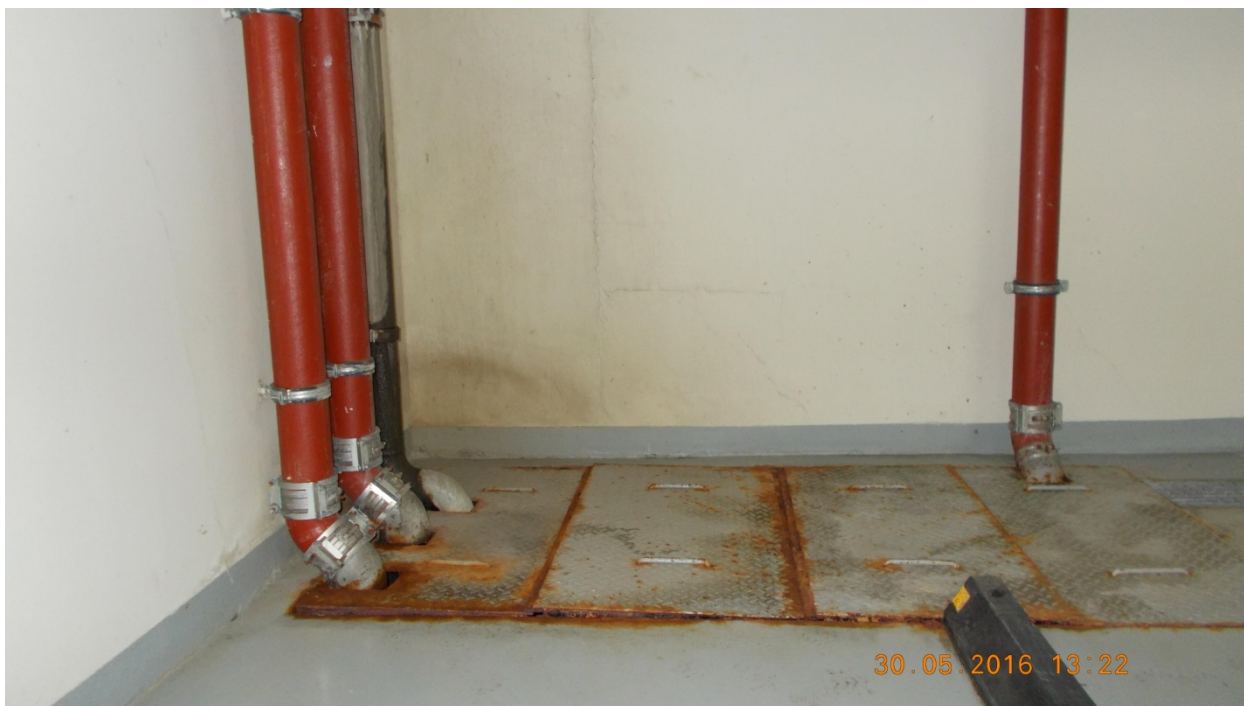
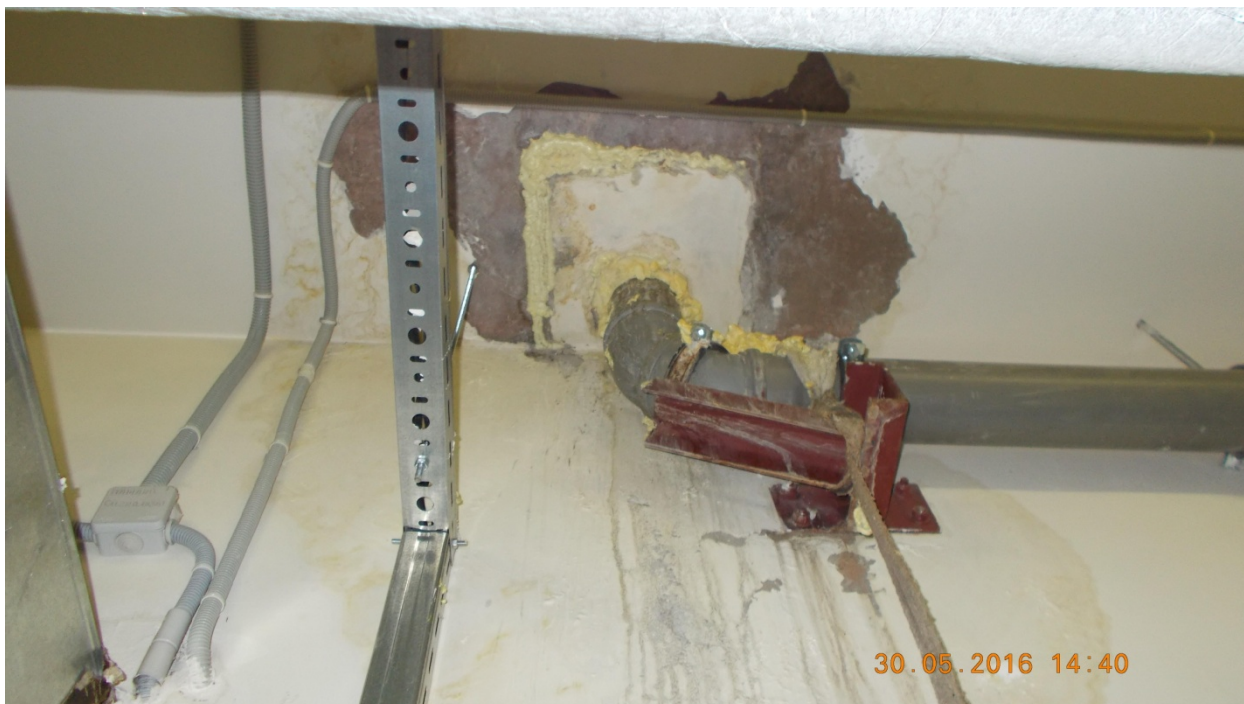
| -4 уровень | ржавчина и следы коррозии на люках дренажной насосной станции; трещины на стене различного характера у машиноместа №435; трещины на потолке над машиноместами №№438, 439, 440, 480, 482, не работает 1 и отсутствует 1 дренажный насос возле машиноместа №475; следы протечки на потолке и стене; |

дренажная труба подъема сточных вод имеет разное сечение, соединение не герметичное, с большим зазором, осуществлено через хомут, имеются протечки (фототаблица №1.23);

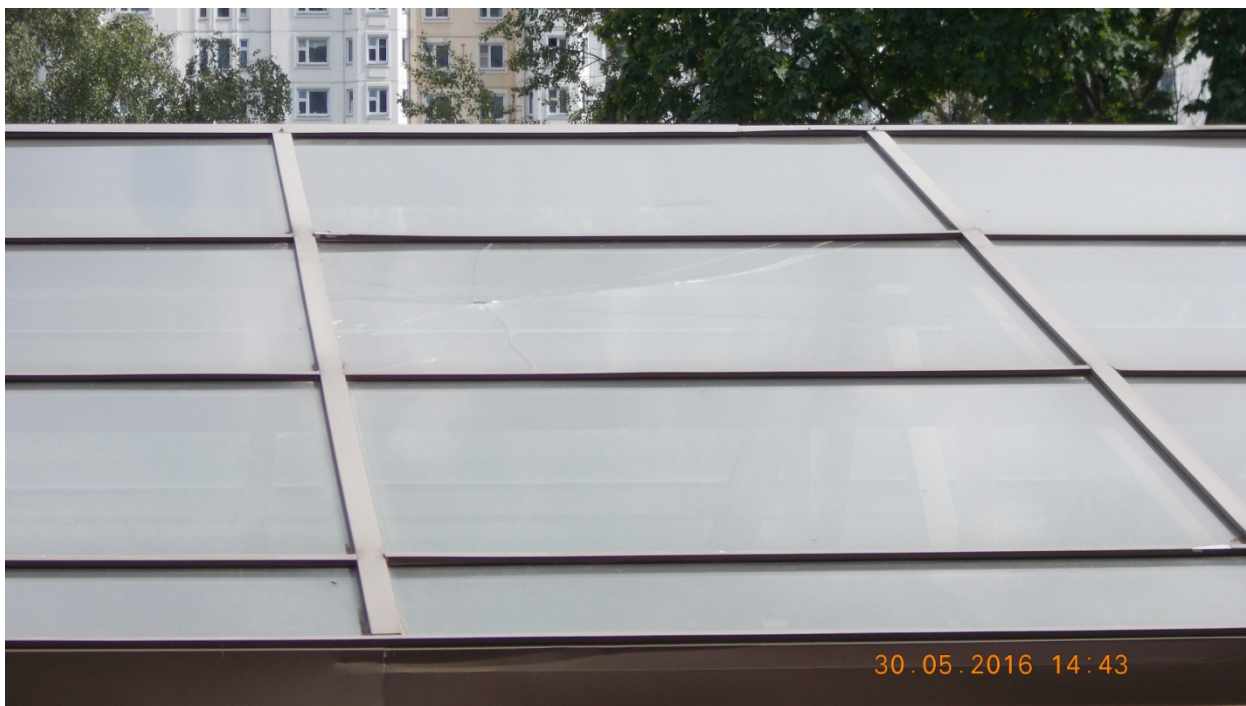
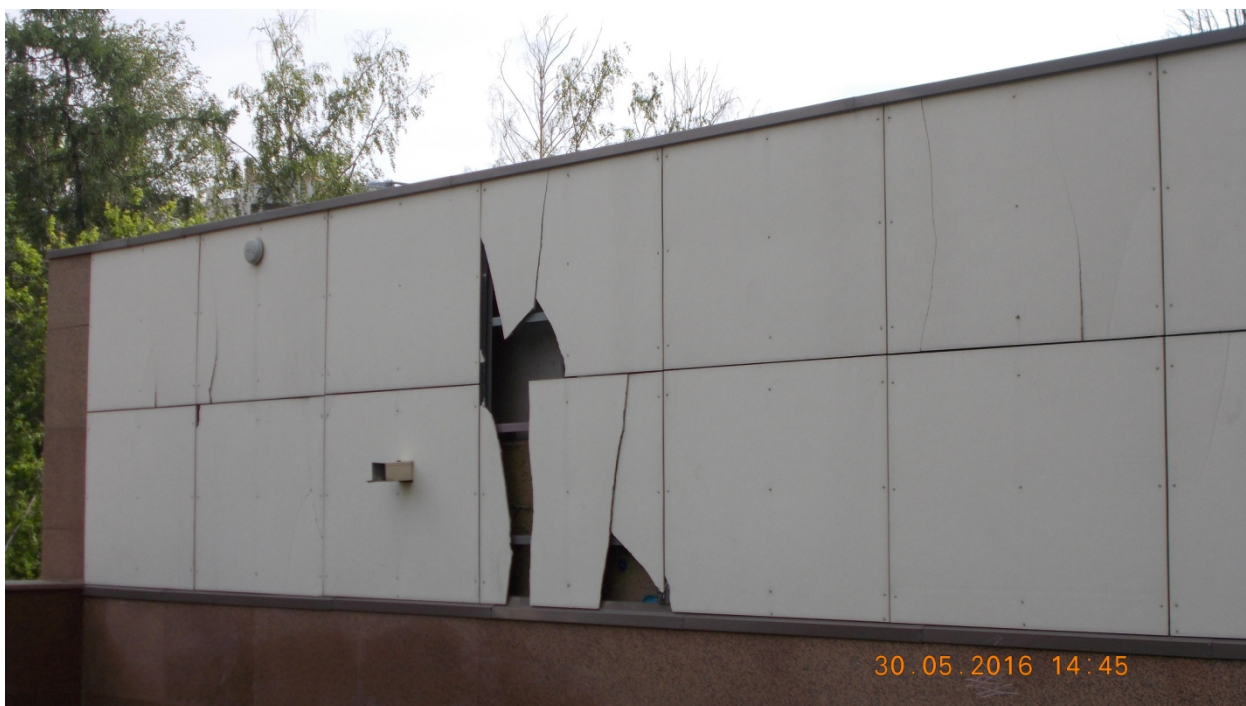
Фототаблица № 1.24. Ярцевская, д. 32, территория

Разбито стекло на козырьке въезда на мойку, повреждена металлическая балка; повреждено 19 плиток вентилируемого фасада возле детской площадке; повреждены ограждающие столбики у подъездов №№1, 2, 3, 4; разбито стекло на козырьке подъезда №3; ржавчина на двери мусорокамеры подъезда №1, разбит плафон; ржавчина на консоли с кондиционерами у «Шоколадницы», разбиты 2 гранитные плитки; ржавчина на дверях запасного выхода подъездов №№2, 3, 4; разбиты гранитные плитки: на балконе у «Бинбанка» - 1, на лестнице у «Промсвязьбанка» - 4, на лестнице у «Шоколадницы» - 1; разбито стекло в помещении диспетчерской (фототаблица №1.24).
