# АКТ ОСМОТРА

многоквартирного жилого дома по адресу: Россия, г. Москва, ул. Ярцевская, д. 32

07 июня 2016 г.

# Фототаблица № 1

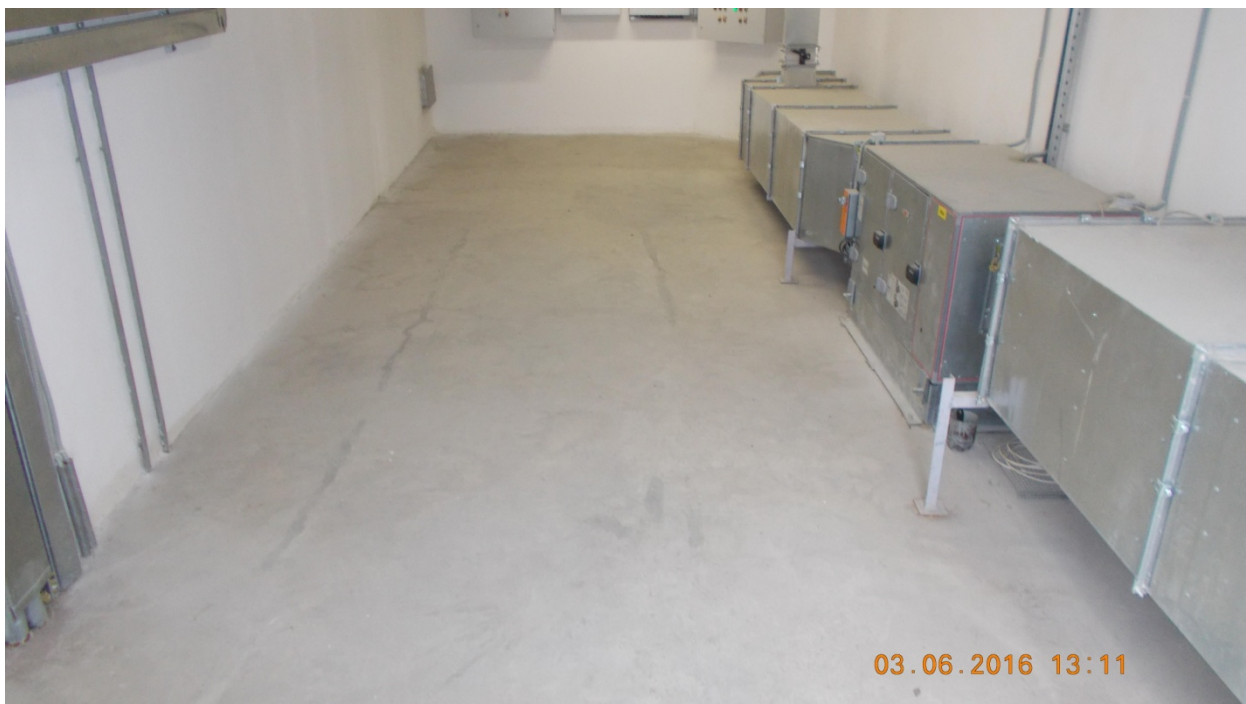
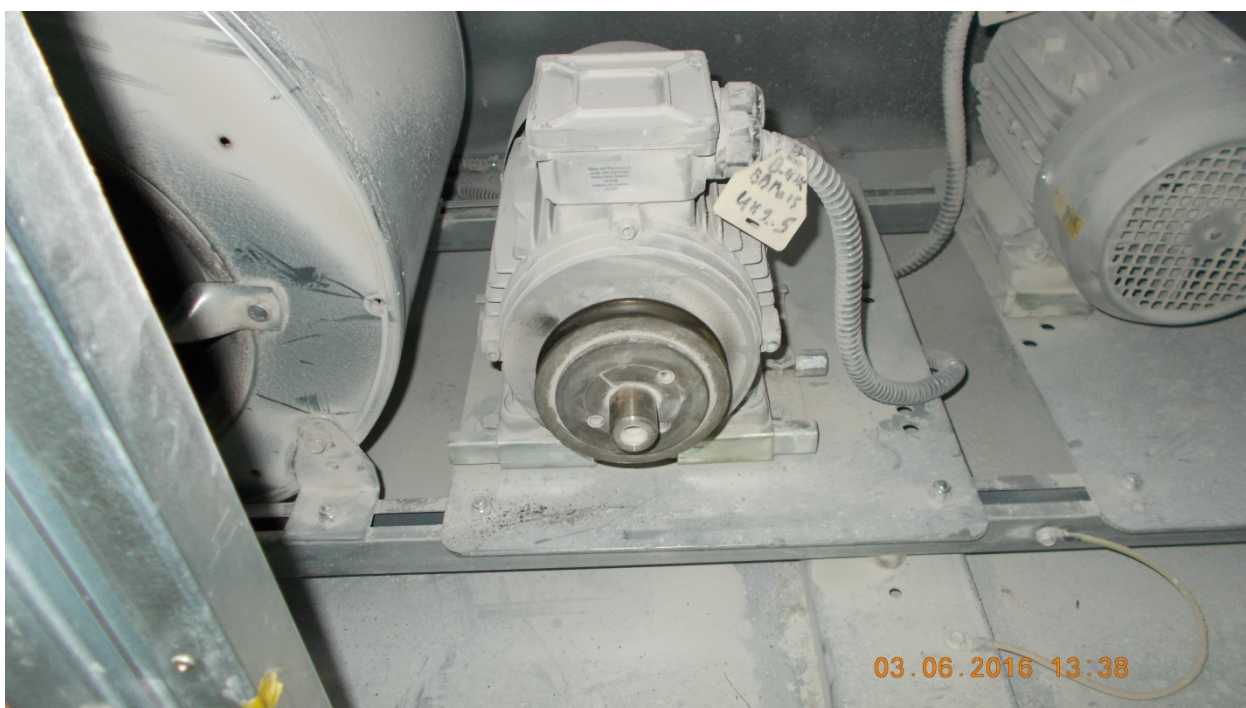
1. В помещениях венткамер не производился ремонт: нет напольного покрытия, не окрашены стены. Вследствие этого, цементная пыль попадает в вентустановки, что снижает работоспособность и портит оборудование (фототаблица №1.25).
2. Пришли в негодность, или полностью отсутствуют приводные ремни (фототаблица №1.26).
3. Установлен частотный преобразователь на двигатель вентиляции, по просьбе кв. №294, т.к. при эксплуатации двигателя на полную мощность появляется сильный гул в квартире. В связи с этим, поступают жалобы от других собственников об отсутствии вытяжки в квартирах (кв. №283) (фототаблица №1.26).

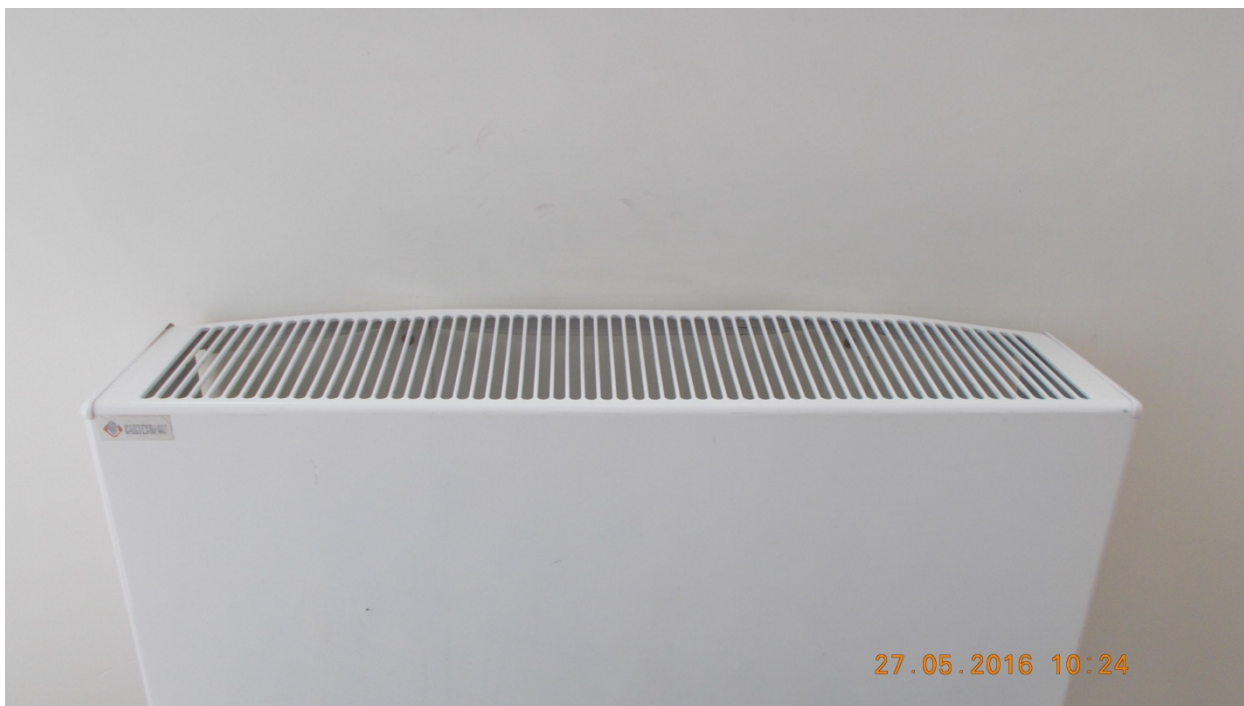
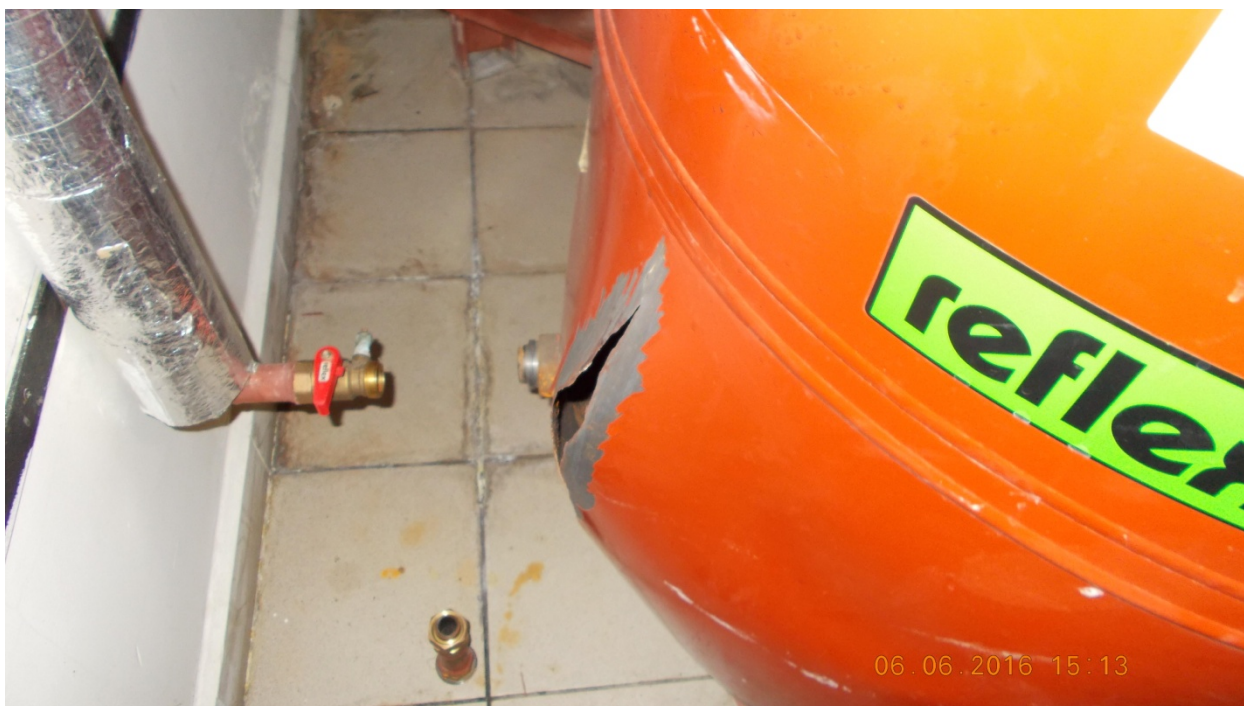
9. Бак компенсации температурного расширения на отоплении паркинга разорван и отключен (фототаблица №1.27).
10. Теплообменник «1 зона», «2 ступень» ГВС течет на холодную (работа под вопросом).

6. Не работает АВР насосов ГВС «0 зона» (аварийное включение резерва).
7. Радиаторы центрального отопления деформированы, отсутствуют вентили (маховики) в холлах лифтов и на пожарных лестницах (фототаблица №1.27).
8. Трубопровод на общем пожарном балконе проржавел по всей длине здания.
9. В холлах лифта и приквартирных холлах - следы клея на стенах и повреждение краски вследствие использования защитных листов из оргалита во время ремонтных работ по всему дому.
10. Сколы в проемах лифтов различного характера по всему дому.
11. Отсутствуют ручки на окнах по всему дому.
12. Не исправны светильники в паркинге: 10 шт., требуется замена ламп освещения ЛБ-40 и стартеров к ним: 250 шт, требуется замена ламп освещения Т-5 8W (в светильники «направление движения»): 50 шт.
